**RELATÓRIO DE FISCALIZAÇÃO E  
LAUDO DE CONSTATAÇÃO TÉCNICA**  
**Superintendência de Fiscalização dos Serviços de Saneamento Básico**  
**RLFS.SAFI-0541-2025**

| <b>Município</b> | <b>Meridiano</b> |

| <b>Data da Fiscalização</b> | 11/08/2025 à 15/08/2025 |
| <b>Sistemas Fiscalizados</b> | Sistema de Abastecimento de Água, Sistema de Esgotamento Sanitário, Sistema de Atendimento Comercial |

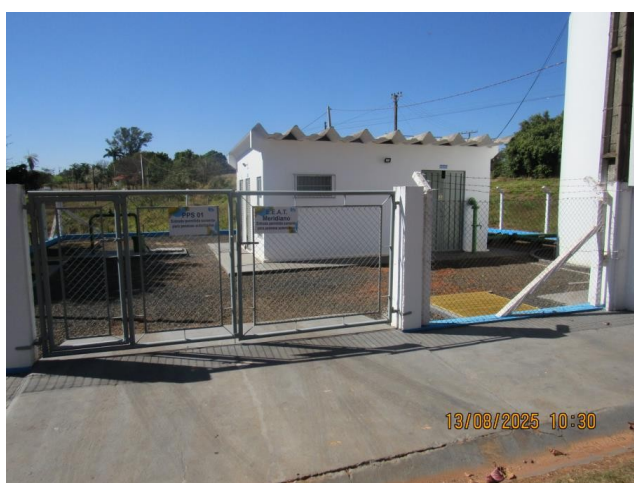
Constatação **523-2025-CT-33**: A instalação possui boas condições de conservação da área.

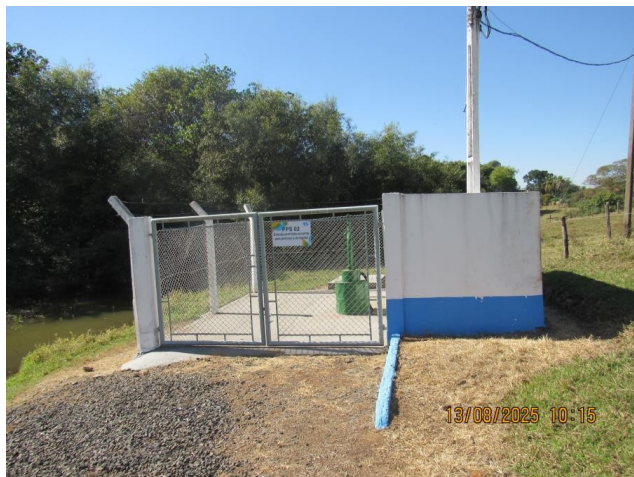
Constatação **523-2025-CT-43**: A instalação possui boas condições de conservação da área.

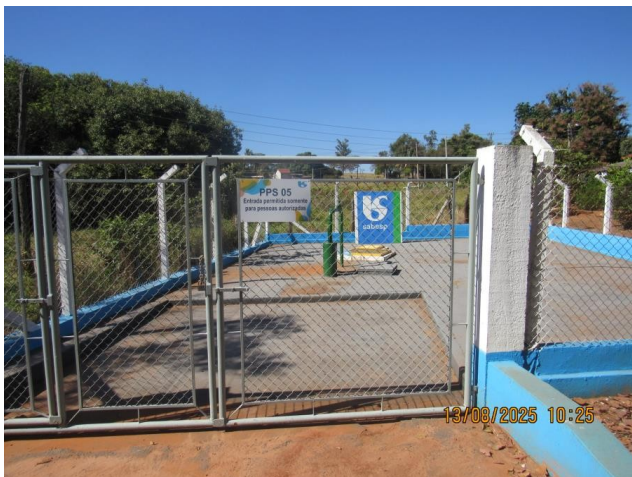
Constatação **523-2025-CT-53**: A instalação possui boas condições de conservação da área.

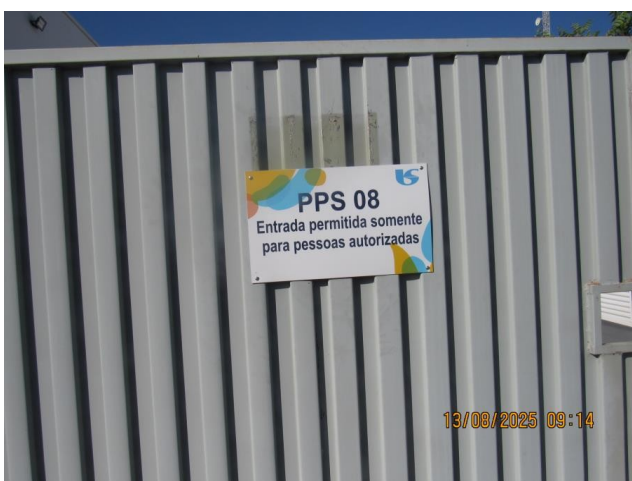
Constatação **523-2025-CT-60**: A instalação possui boas condições de conservação da área.

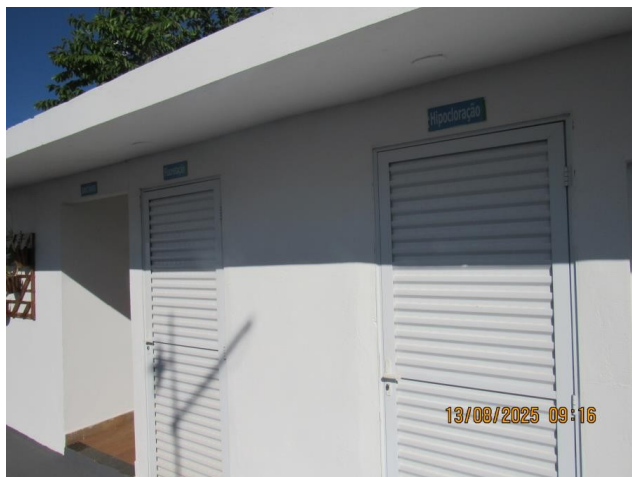
Constatação **523-2025-CT-66**: A casa de química possui armazenamento de produtos químicos em boas condições.

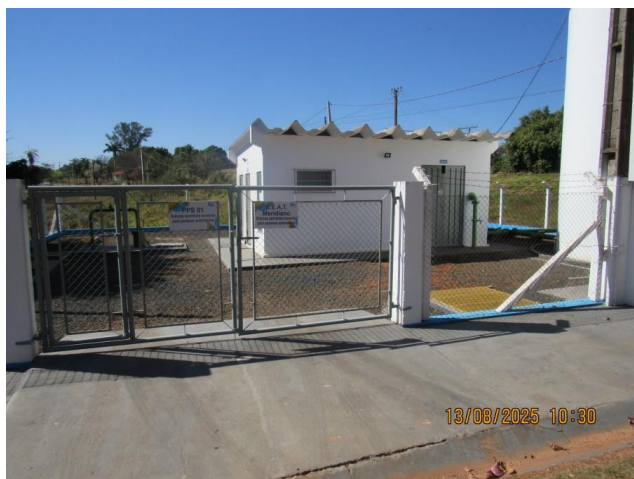
Constatação **523-2025-CT-72**: A estrutura das edificações está visivelmente em boas condições.

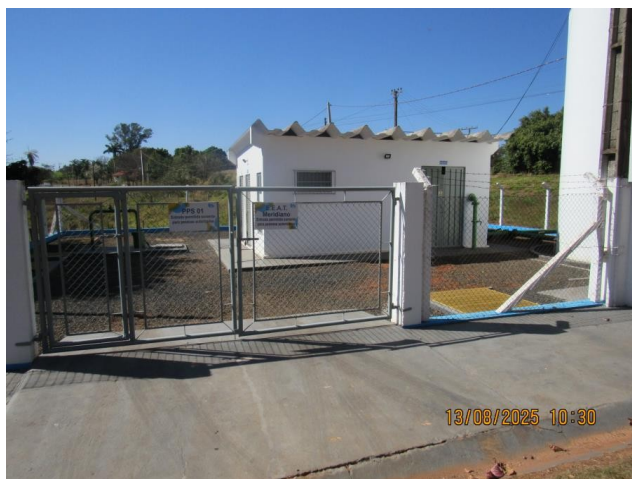
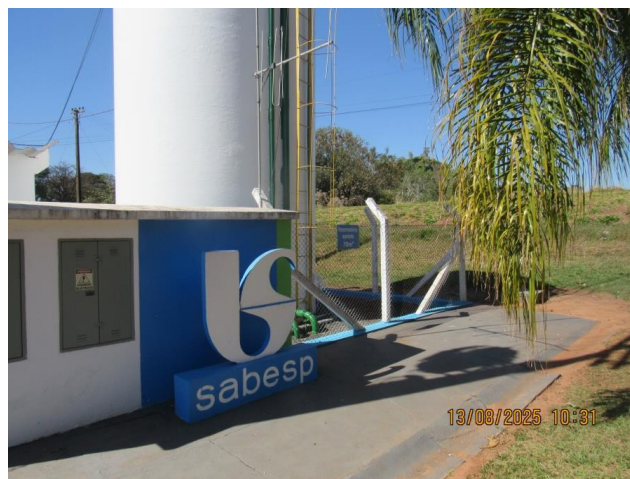
Constatação **523-2025-CT-99**: A estrutura das edificações está visivelmente em boas condições.

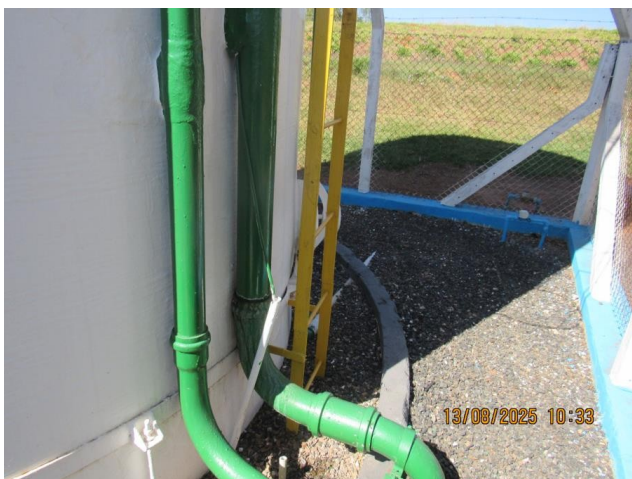
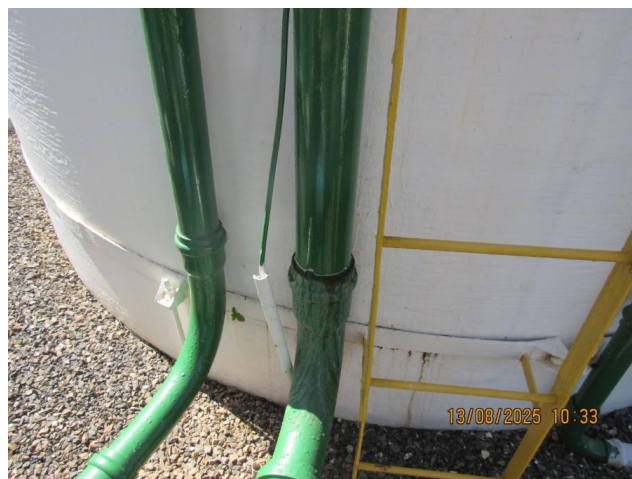
Constatação **523-2025-CT-104**: O reservatório possui equipamentos, válvulas, sensores, conexões e tubulações em boas condições de conservação e manutenção.

Na data da fiscalização a tubulação de saída do reservatório apresentava vazamento no cotovelo próximo à base da estrutura.

Contudo, a Prestadora realizou manutenção corretiva nas conexões em 21/08/2025 e apresentou evidências fotográficas da execução da substituição dos elementos danificados.

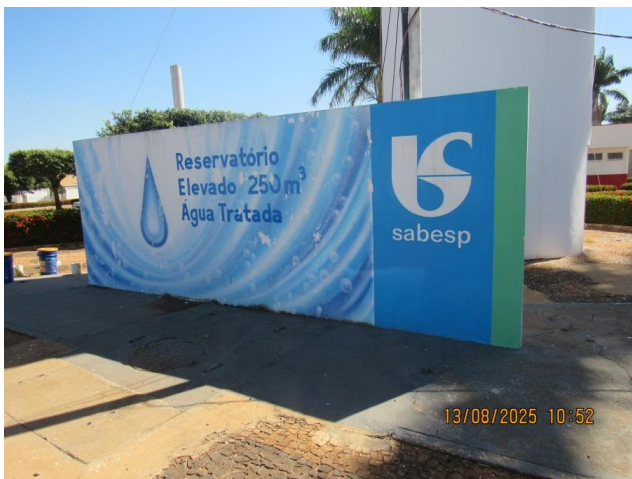
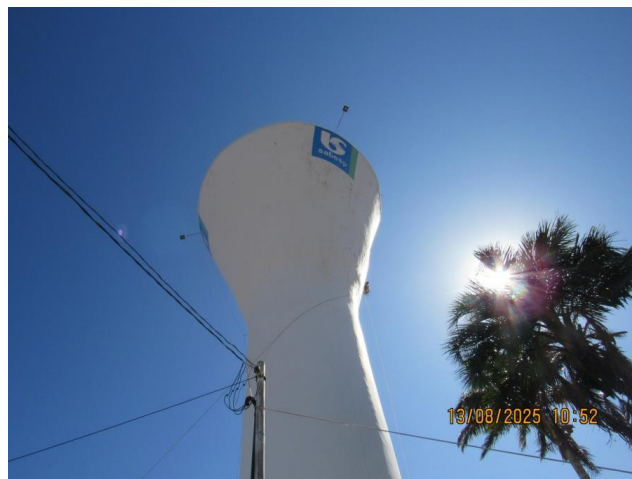
Constatação **523-2025-CT-105**: A estrutura das edificações está visivelmente em boas condições.

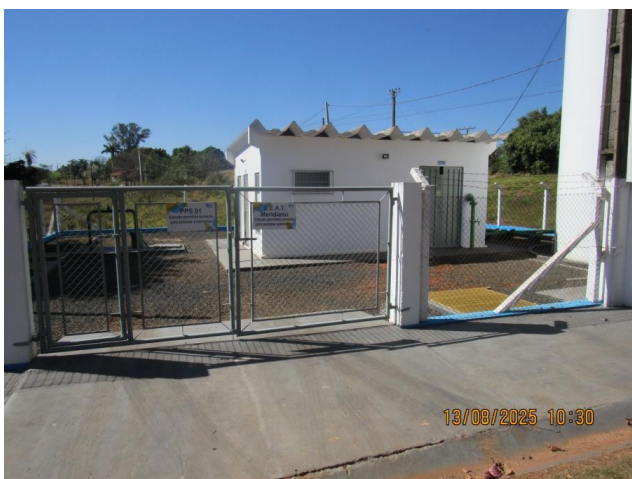
Constatação **523-2025-CT-87**: A estrutura das edificações está visivelmente em boas condições.

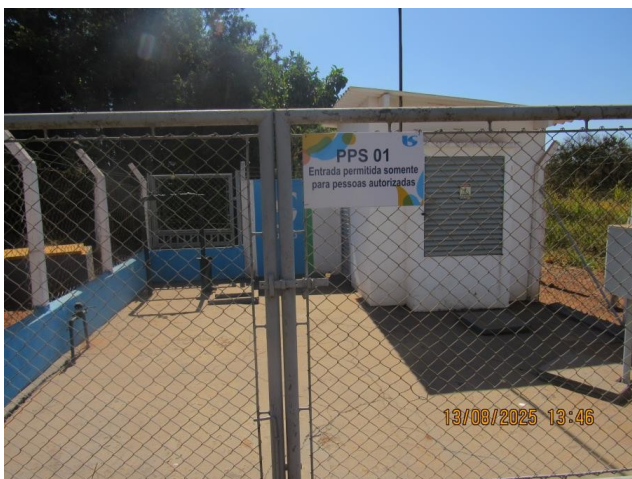
Constatação **523-2025-CT-1**: A instalação possui boas condições de conservação da área.

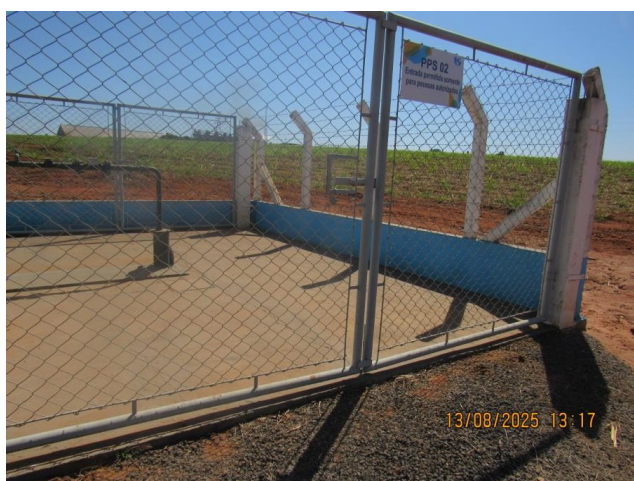
Constatação **523-2025-CT-10**: A instalação possui boas condições de conservação da área.

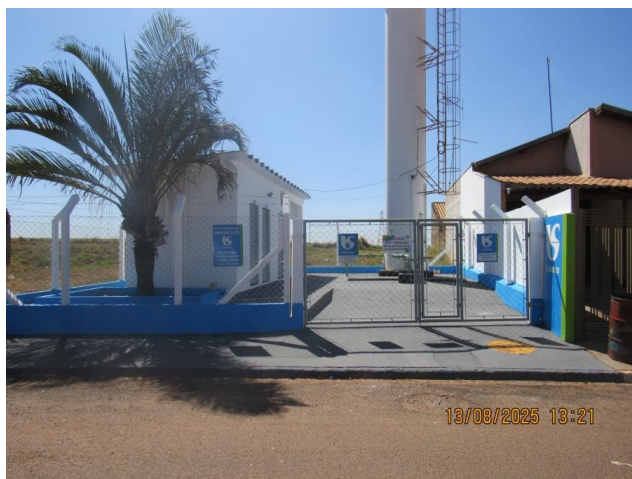
Constatação **523-2025-CT-20**: A estrutura das edificações está visivelmente em boas condições.

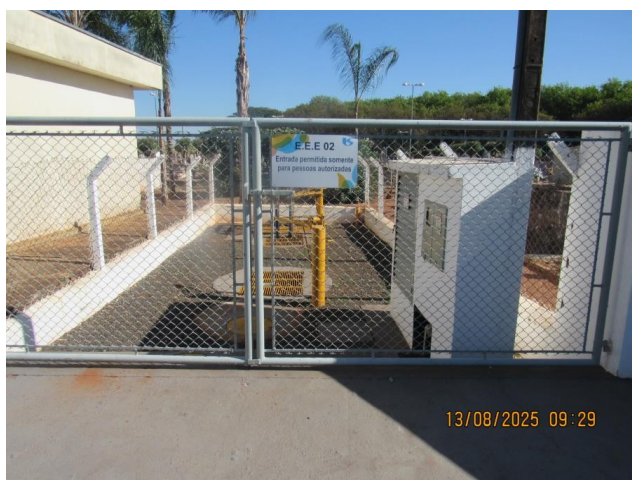
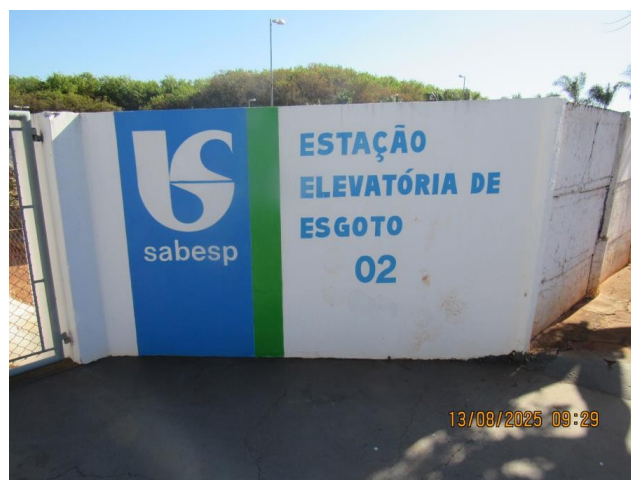
Constatação **523-2025-CT-144**: A instalação possui boas condições de conservação da área.

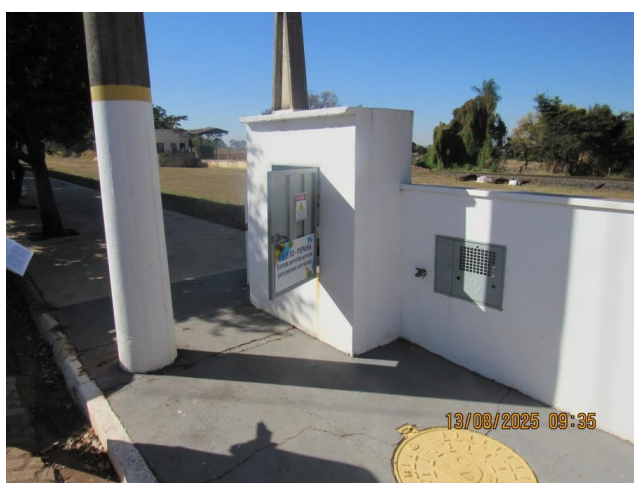
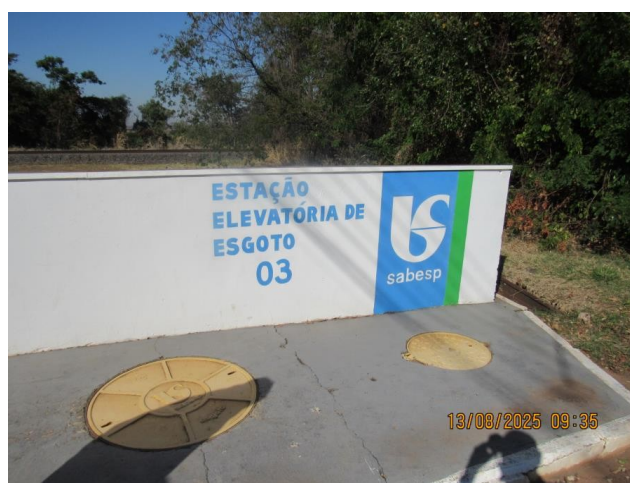
Constatação **523-2025-CT-133**: A instalação possui boas condições de conservação da área.

O abrigo do painel elétrico encontra-se instalado no calçamento da via pública.
