**RELATÓRIO DE FISCALIZAÇÃO E  
LAUDO DE CONSTATAÇÃO TÉCNICA**  
**Superintendência de Fiscalização dos Serviços de Saneamento Básico**  
**RLFS.SAFI-0541-2025**

| <b>Município</b> | <b>Meridiano</b> |

| <b>Data da Fiscalização</b> | 11/08/2025 à 15/08/2025 |
| <b>Sistemas Fiscalizados</b> | Sistema de Abastecimento de Água, Sistema de Esgotamento Sanitário, Sistema de Atendimento Comercial |

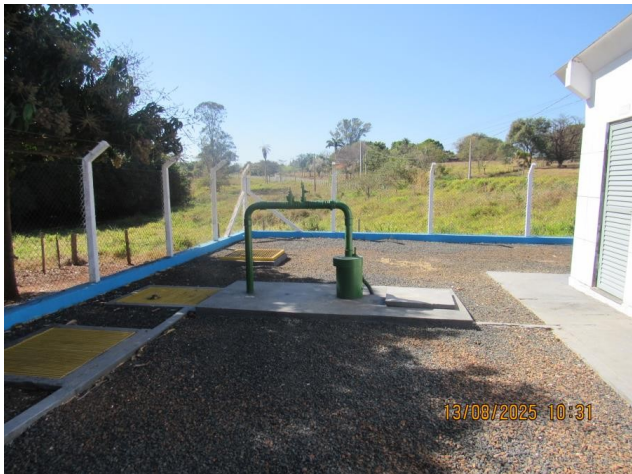
Constatação **523-2025-CT-41**: O cavalete do poço encontra-se em boas condições de conservação e manutenção.

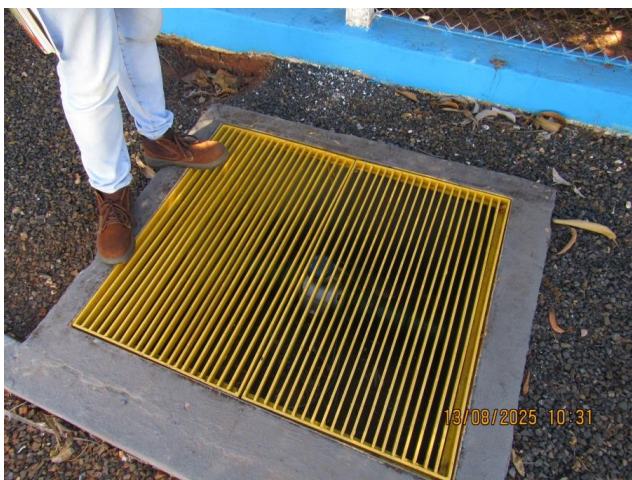
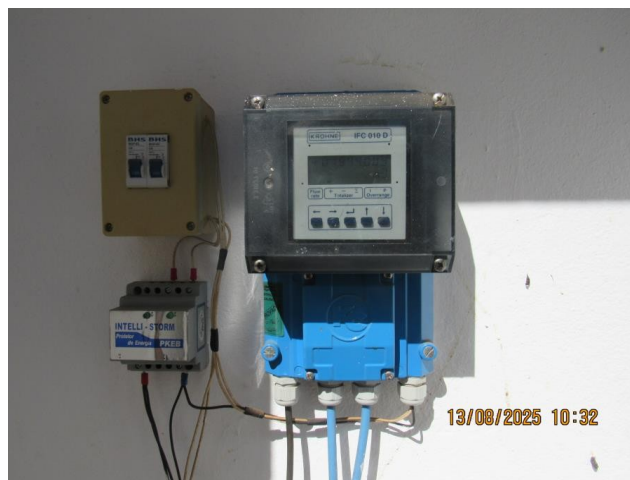
Constatação **523-2025-CT-42**: O equipamento de controle e monitoramento de vazão do poço encontra-se em boas condições de operação.

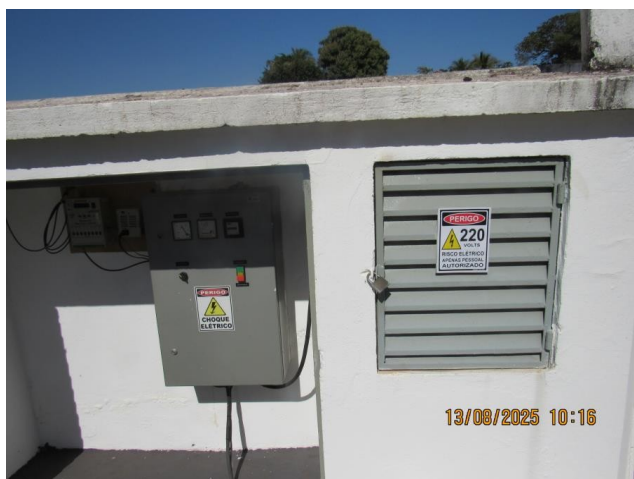
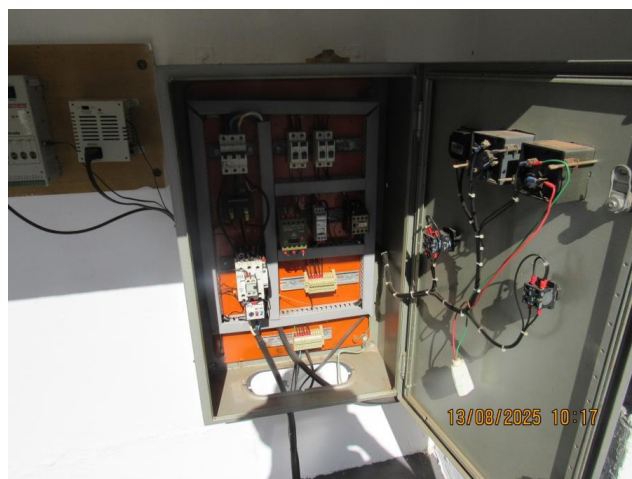
Constatação **523-2025-CT-46**: O painel elétrico possui comandos manuais para atender a situações de manutenção e de emergência.

Constatação **523-2025-CT-47**: O painel elétrico possui boas condições de segurança e operação.

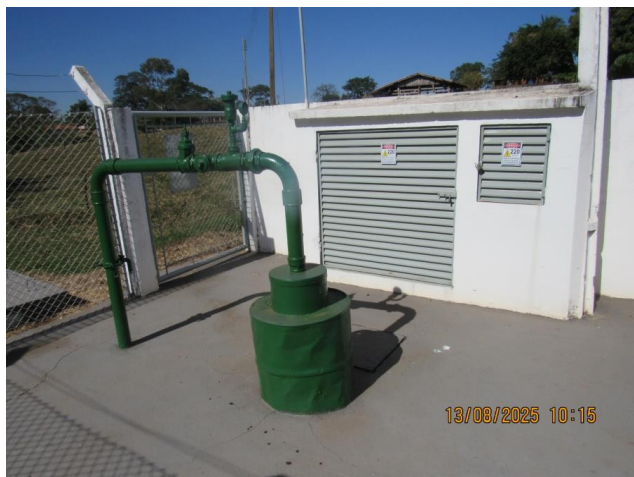
Constatação **523-2025-CT-51**: O cavalete do poço encontra-se em boas condições de conservação e manutenção.

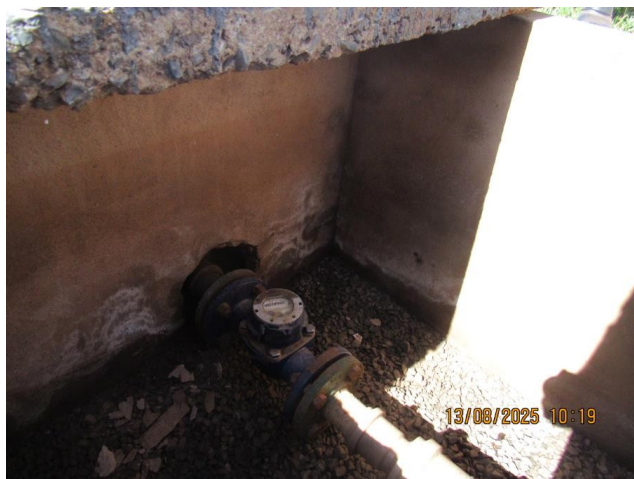
Constatação **523-2025-CT-52**: O equipamento de controle e monitoramento de vazão do poço encontra-se em boas condições de operação.

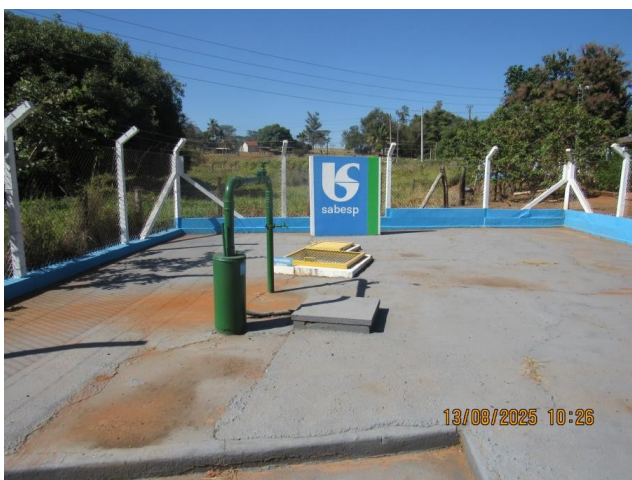
Constatação **523-2025-CT-58**: O cavalete do poço encontra-se em boas condições de conservação e manutenção.

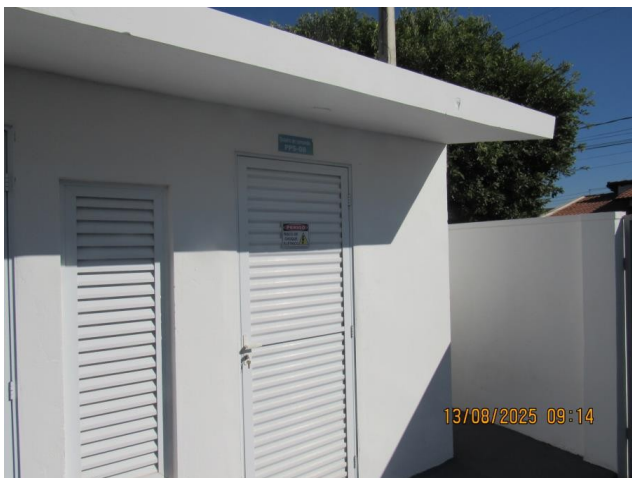
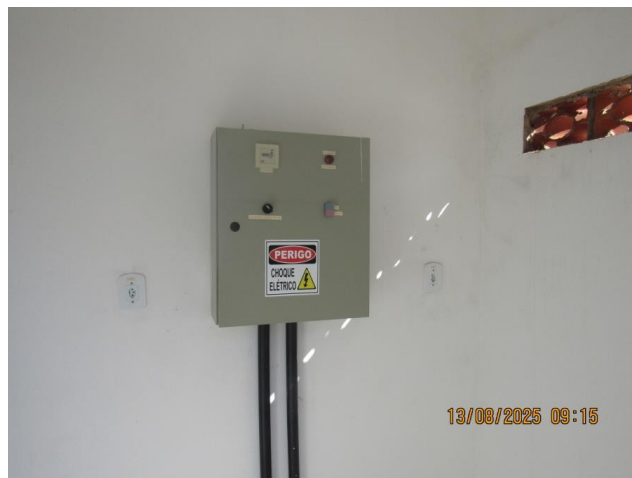
Constatação **523-2025-CT-63**: O painel elétrico possui comandos manuais para atender a situações de manutenção e de emergência.

Constatação **523-2025-CT-64**: O painel elétrico possui boas condições de segurança e operação.

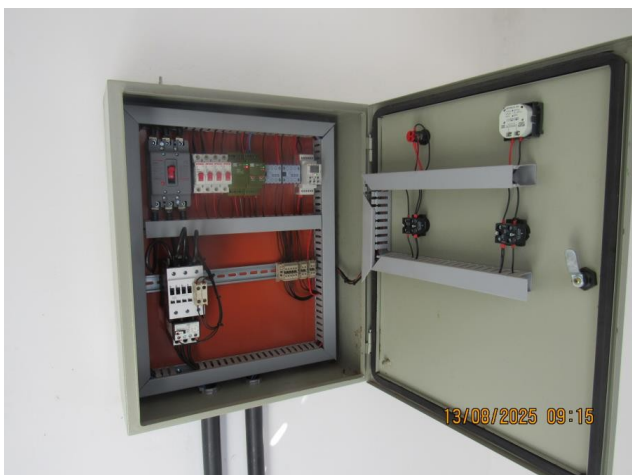
Constatação **523-2025-CT-65**: O painel elétrico possui instalações elétricas em boas condições.

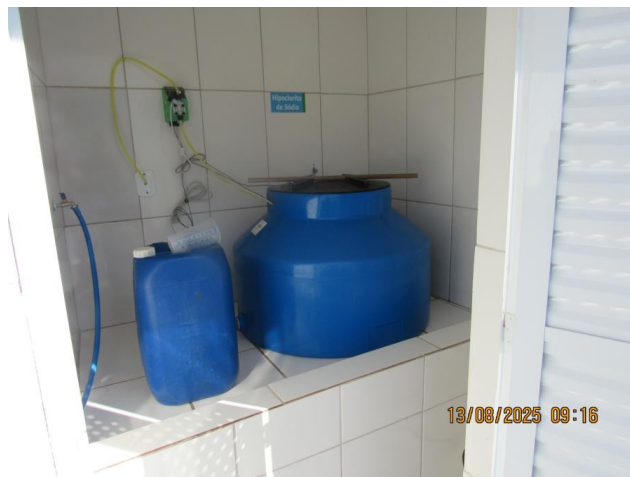
Constatação **523-2025-CT-66**: A casa de química possui armazenamento de produtos químicos em boas condições.

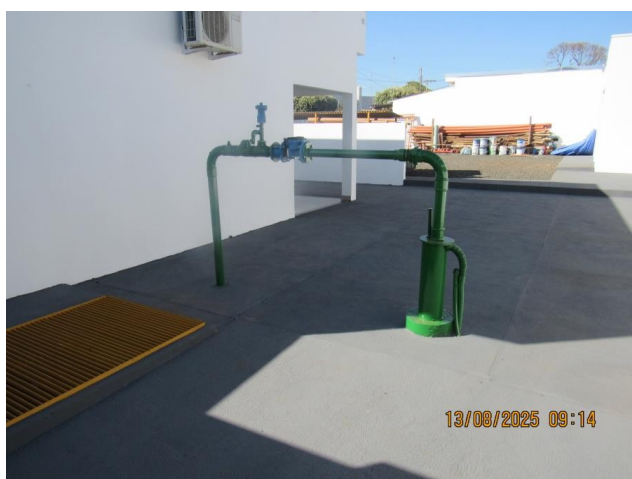
Constatação **523-2025-CT-70**: O cavalete do poço encontra-se em boas condições de conservação e manutenção.

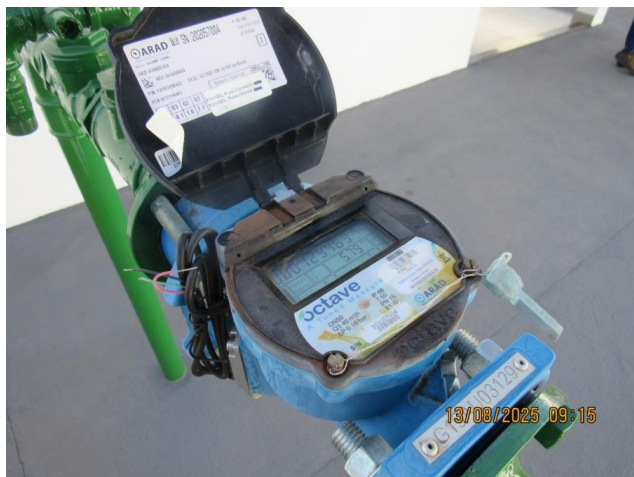
Constatação **523-2025-CT-71**: O equipamento de controle e monitoramento de vazão do poço encontra-se em boas condições de operação.

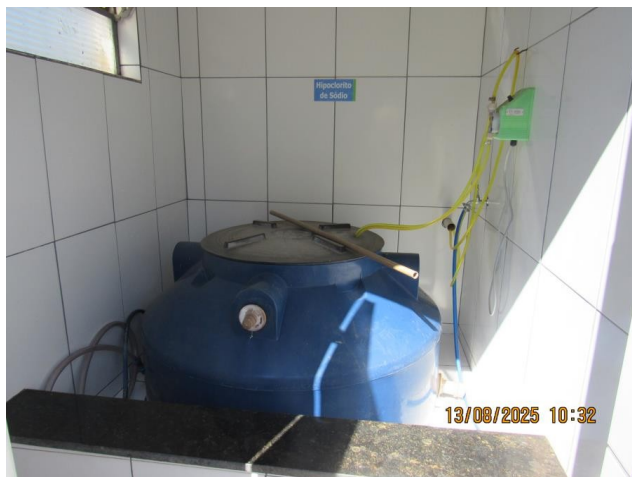
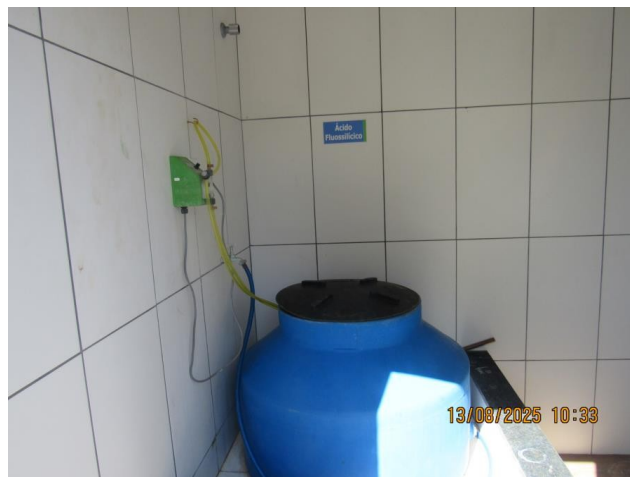
Constatação **523-2025-CT-75**: A casa de química possui boas condições de segurança.

Constatação **523-2025-CT-76**: A casa de química possui armazenamento de produtos químicos em boas condições.

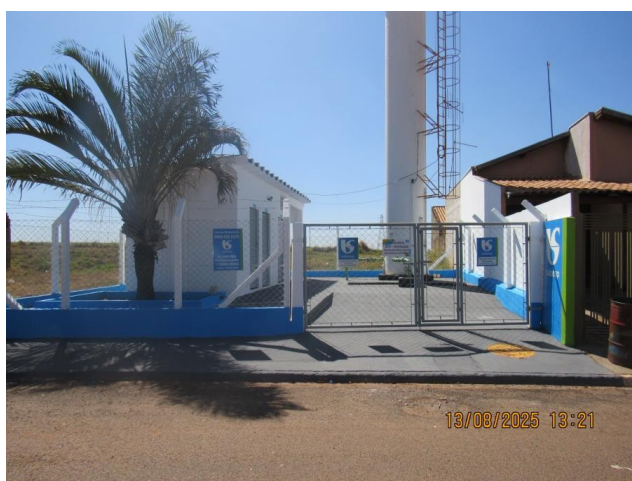
Constatação **523-2025-CT-77**: A estrutura das edificações está visivelmente em boas condições.

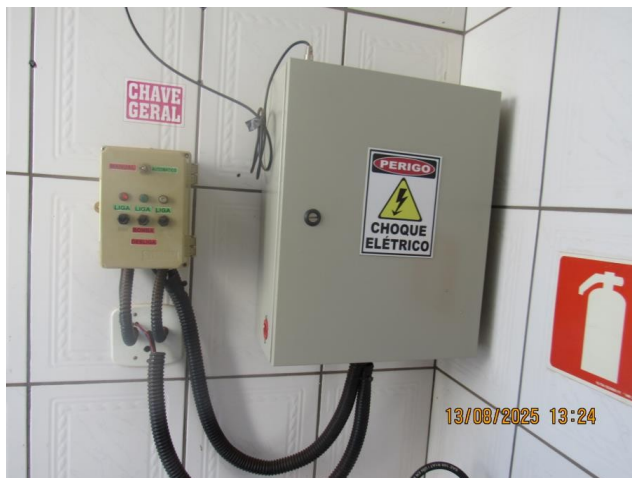
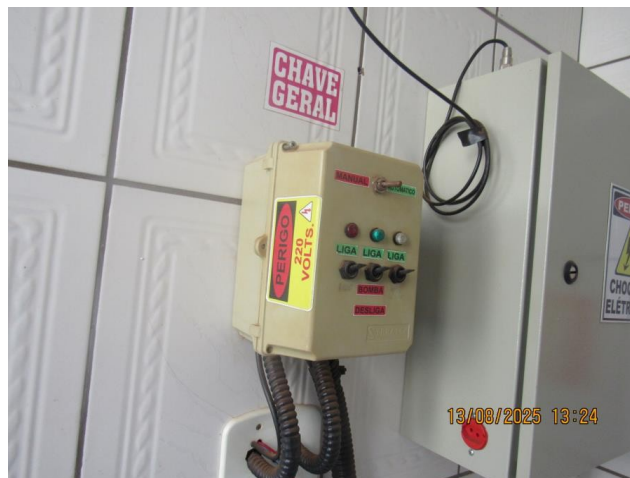
Constatação **523-2025-CT-80**: O painel elétrico possui instalações elétricas em boas condições.

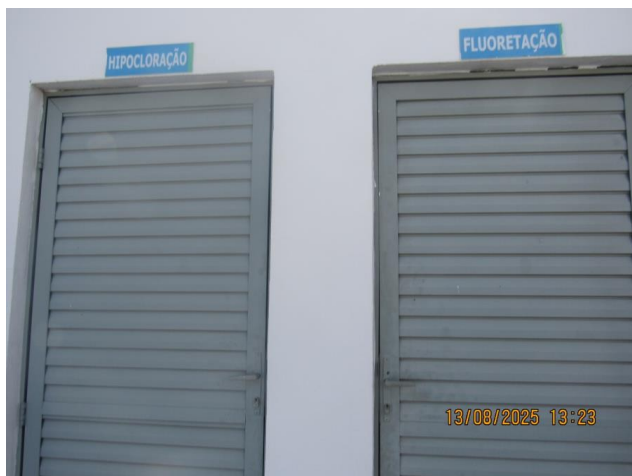
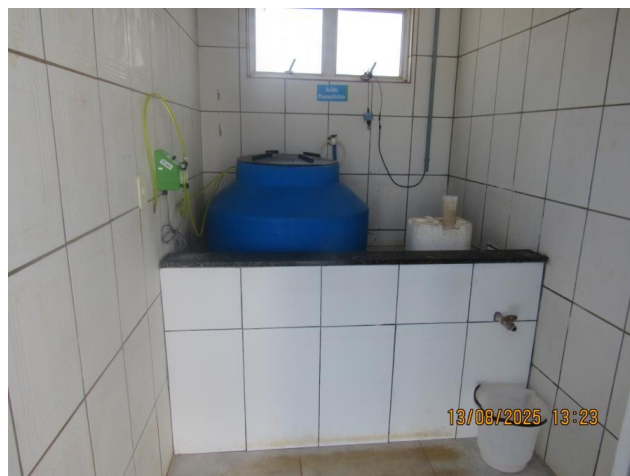
Constatação **523-2025-CT-83**: A casa de química possui boas condições de segurança.

Constatação **523-2025-CT-84**: A casa de química possui armazenamento de produtos químicos em boas condições.

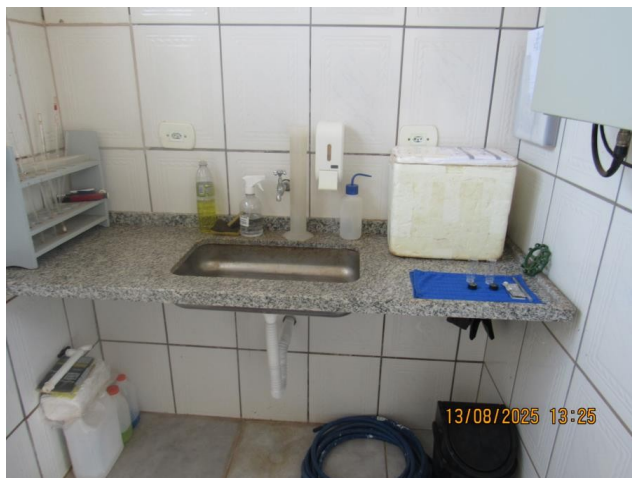
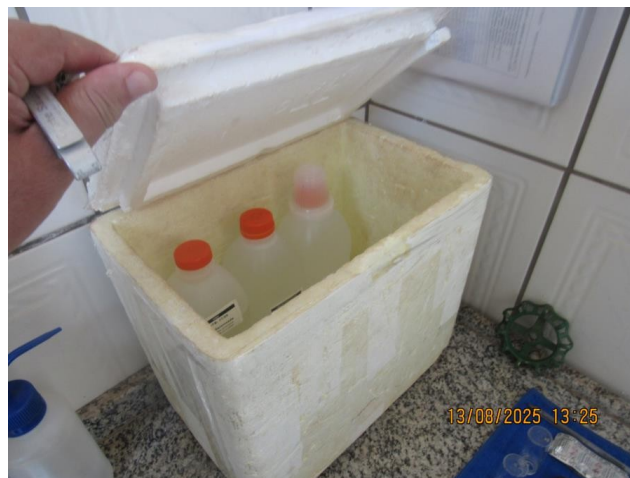
Constatação **523-2025-CT-85**: O laboratório apresenta boas condições de limpeza e organização.

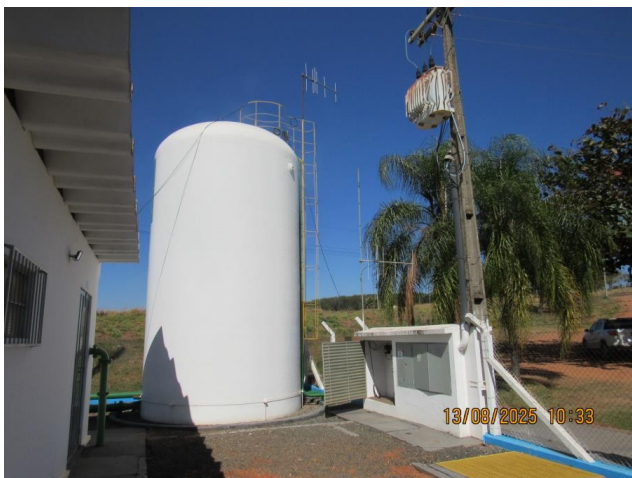
Constatação **523-2025-CT-102**: O reservatório está em operação.

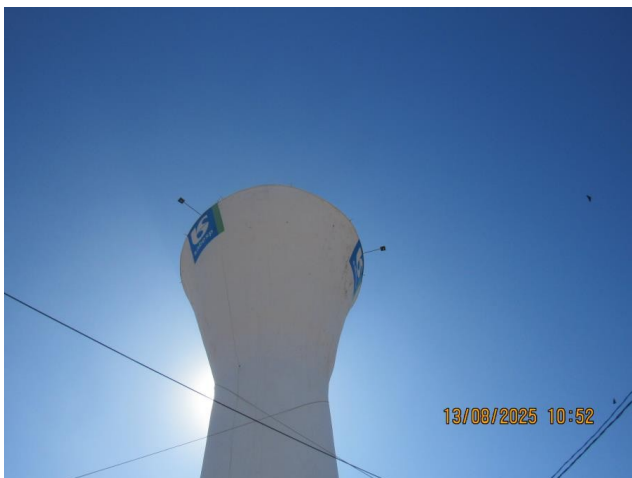
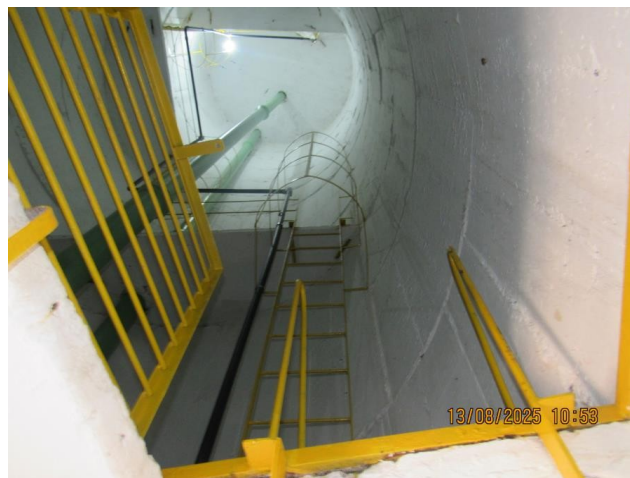
Constatação **523-2025-CT-108**: O reservatório está em operação.

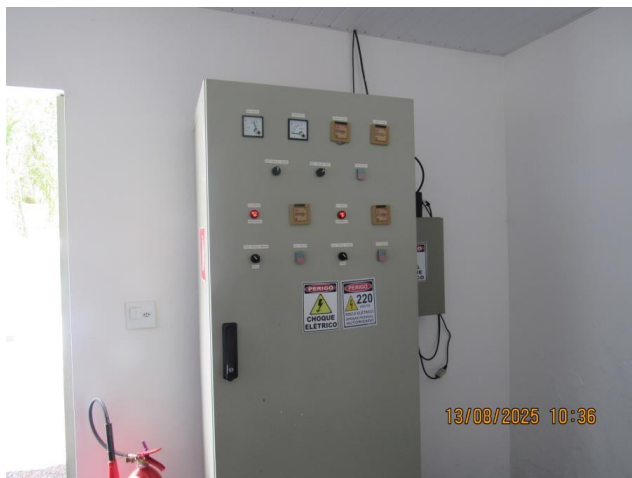
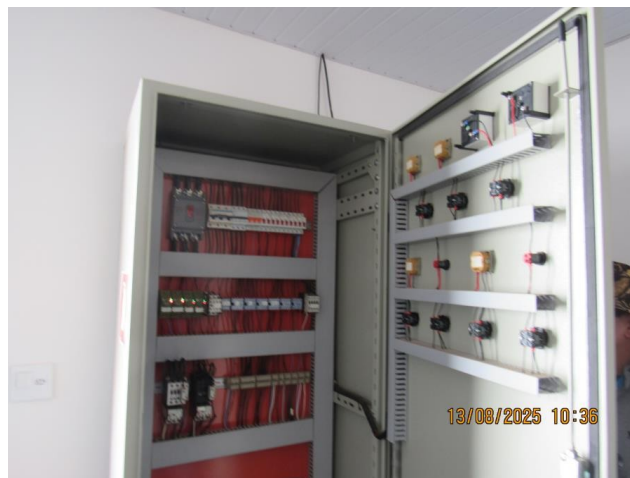
Constatação **523-2025-CT-90**: O painel elétrico possui instalações elétricas em boas condições.

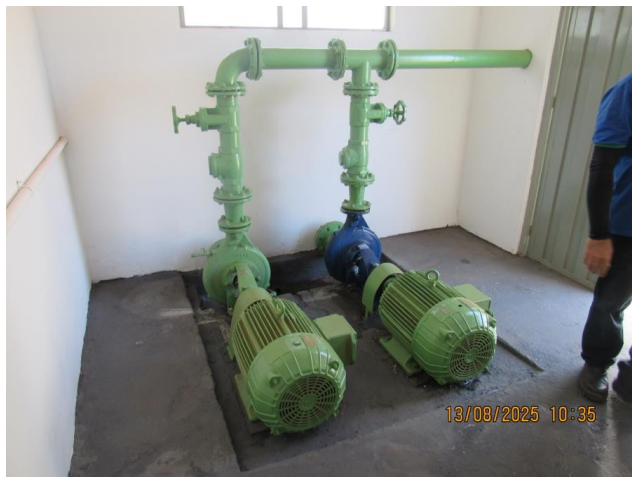
Constatação **523-2025-CT-93**: O conjunto motor-bomba reserva da instalação encontra-se apto para acionamento imediato.

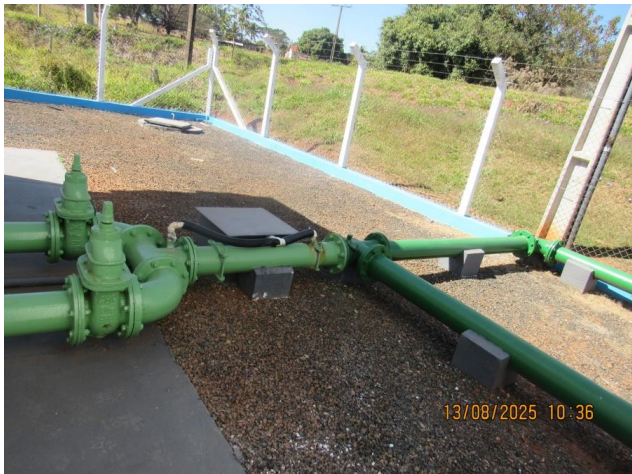
Constatação **523-2025-CT-97**: Os equipamentos e conexões da instalação encontram-se em boas condições de conservação e manutenção.

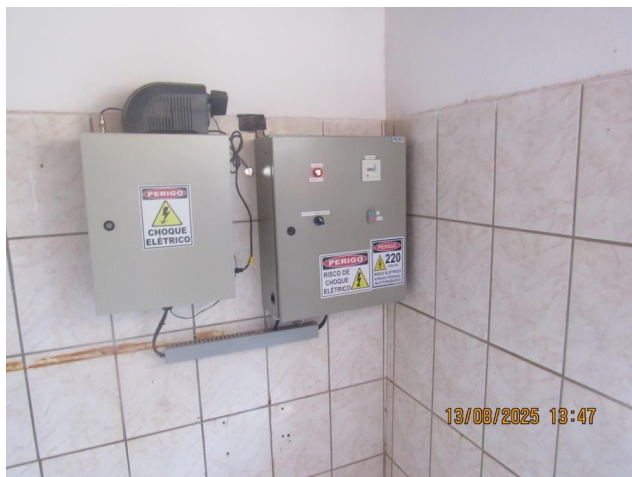
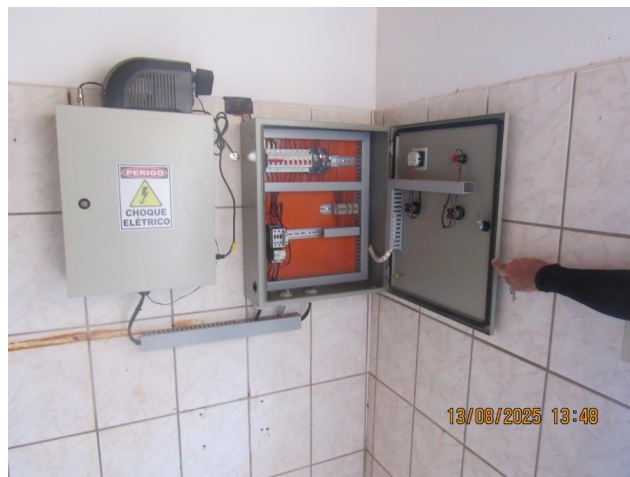
Constatação **523-2025-CT-4**: O painel elétrico possui comandos manuais para atender a situações de manutenção e de emergência.

Constatação **523-2025-CT-5**: O painel elétrico possui boas condições de segurança e operação.

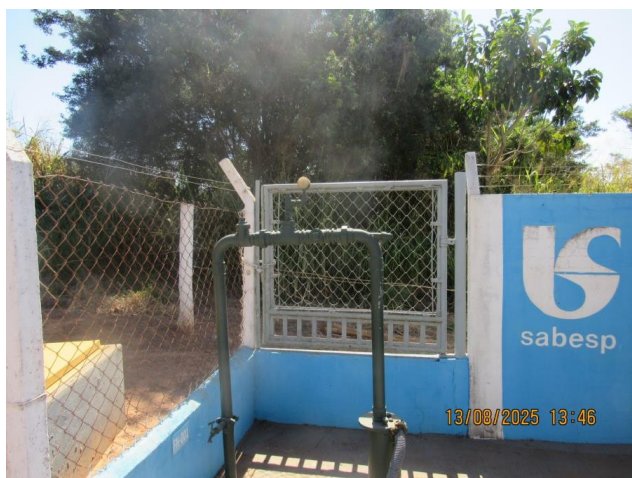
Constatação **523-2025-CT-8**: O cavalete do poço encontra-se em boas condições de conservação e manutenção.

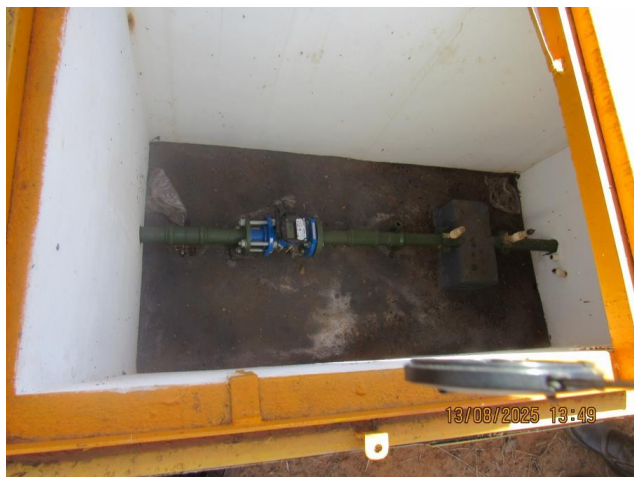
Constatação **523-2025-CT-9**: O equipamento de controle e monitoramento de vazão do poço encontra-se em boas condições de operação.

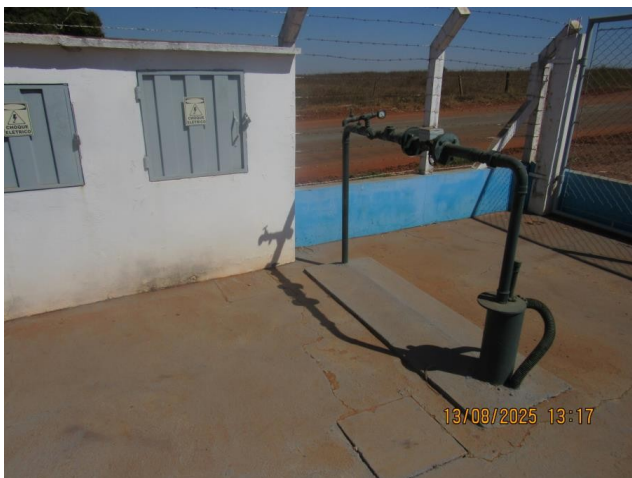
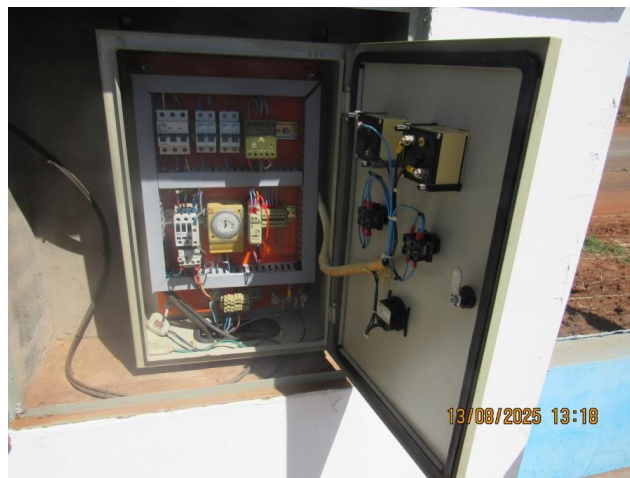
Constatação **523-2025-CT-13**: O painel elétrico possui comandos manuais para atender a situações de manutenção e de emergência.

Constatação **523-2025-CT-14**: O painel elétrico possui boas condições de segurança e operação.

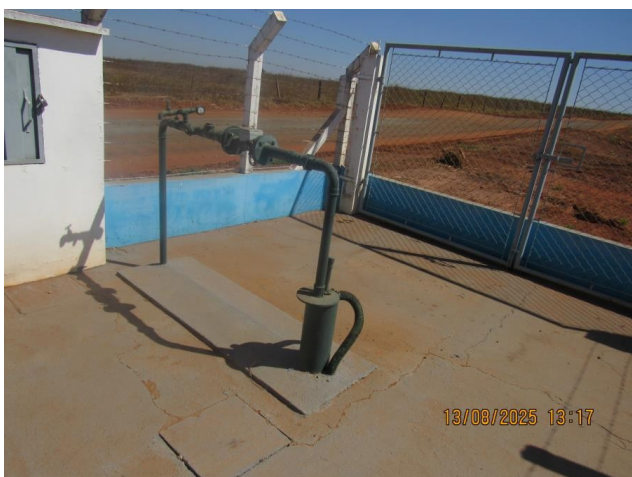
Constatação **523-2025-CT-18**: O cavalete do poço encontra-se em boas condições de conservação e manutenção.

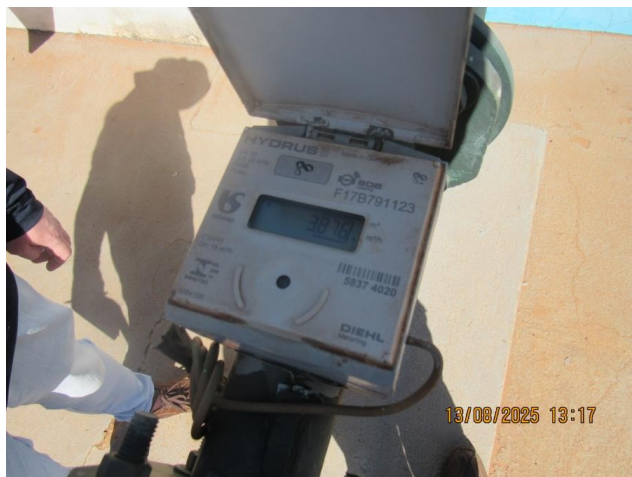
Constatação **523-2025-CT-19**: O equipamento de controle e monitoramento de vazão do poço encontra-se em boas condições de operação.

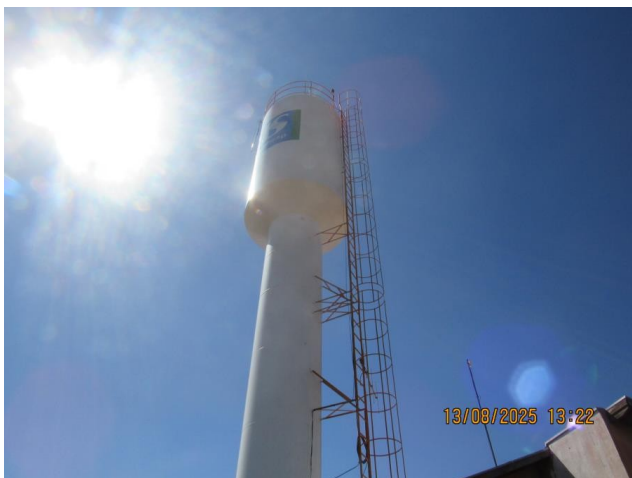
Constatação **523-2025-CT-23**: O reservatório está em operação.

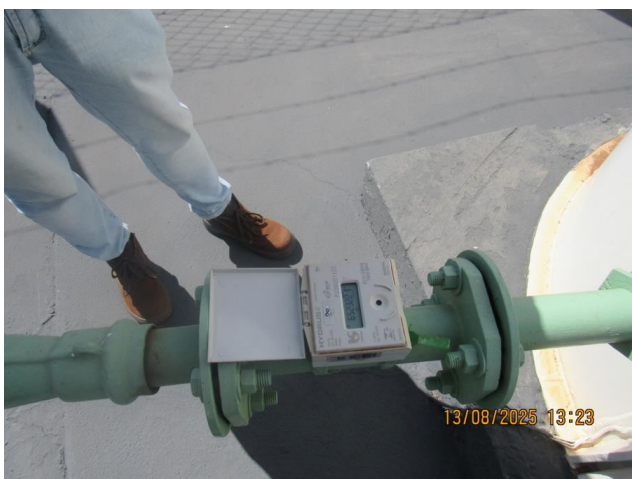
Constatação **523-2025-CT-25**: O reservatório possui equipamentos, válvulas, sensores, conexões e tubulações em boas condições de conservação e manutenção.

Constatação **523-2025-CT-26**: O reservatório possui macromedidor na entrada e/ou saída do reservatório.

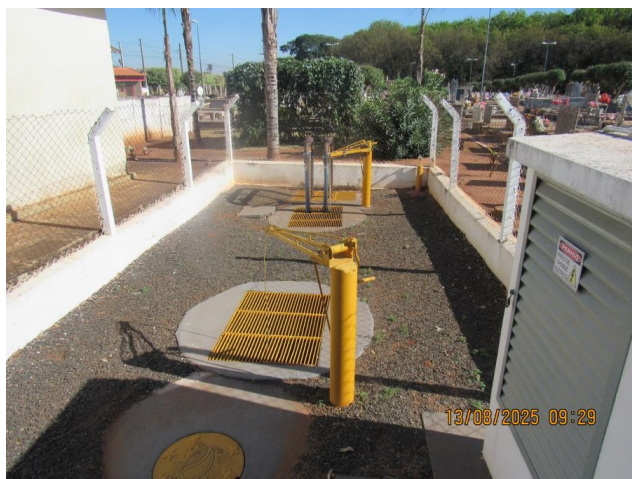
Constatação **523-2025-CT-145**: A instalação e suas edificações possuem sistemas de proteção (eletrônicos ou vigilância) contra invasão.

Constatação **523-2025-CT-146**: A estrutura das edificações está visivelmente em boas condições.

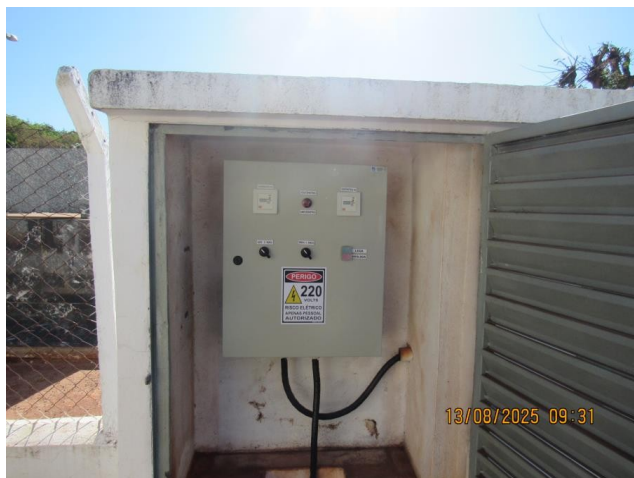
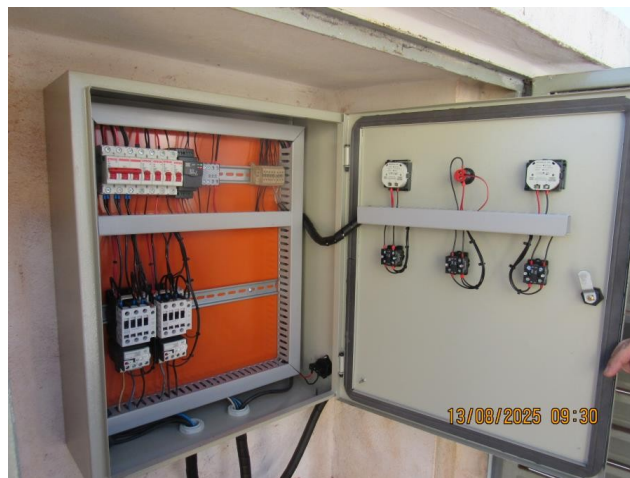
Constatação **523-2025-CT-147**: O painel elétrico possui comandos manuais para atender a situações de manutenção e de emergência.

Constatação **523-2025-CT-148**: O painel elétrico possui boas condições de segurança e operação.

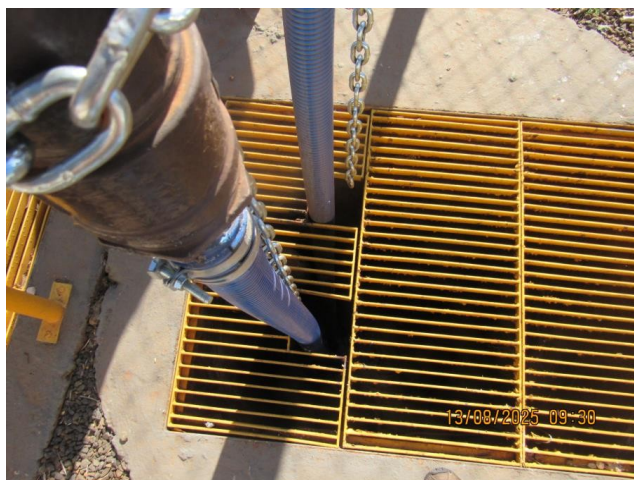
Constatação **523-2025-CT-149**: O painel elétrico possui instalações elétricas em boas condições.

Constatação **523-2025-CT-150**: A estação elevatória de esgoto possui conjunto motor-bomba reserva instalado e apto para acionamento imediato.

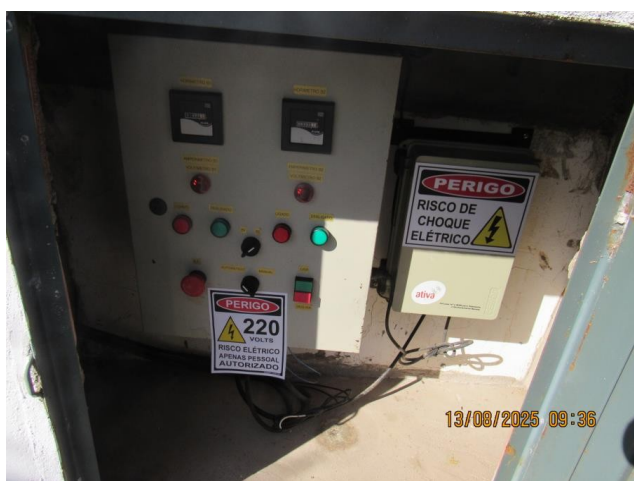
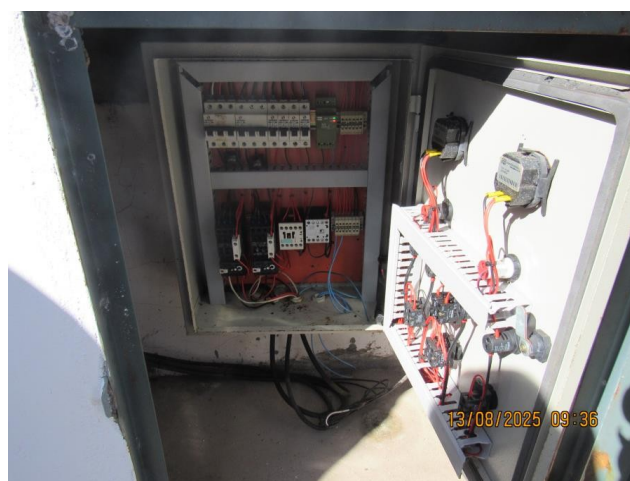
Constatação **523-2025-CT-134**: O painel elétrico possui comandos manuais para atender a situações de manutenção e de emergência.

Constatação **523-2025-CT-135**: O painel elétrico possui boas condições de segurança e operação.

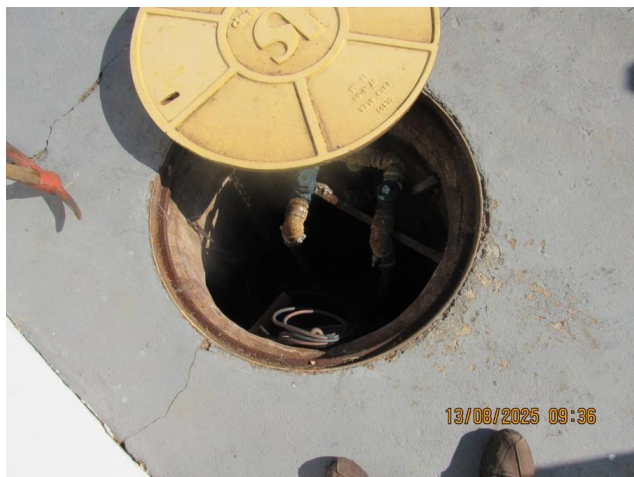
Constatação **523-2025-CT-136**: O painel elétrico possui instalações elétricas em boas condições.

Constatação **523-2025-CT-137**: A estação elevatória de esgoto possui conjunto motor-bomba reserva instalado e apto para acionamento imediato.

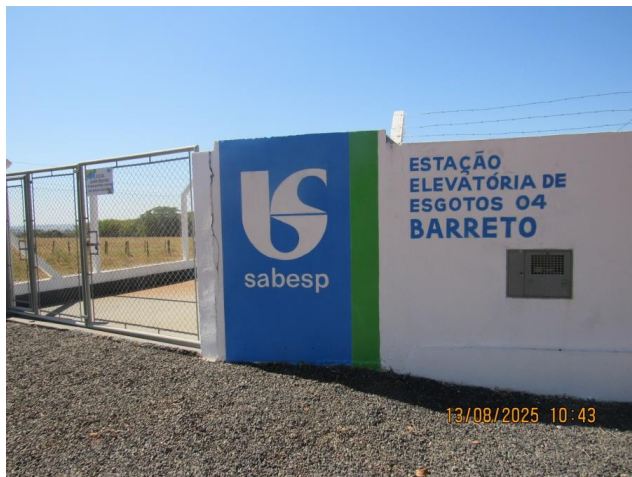
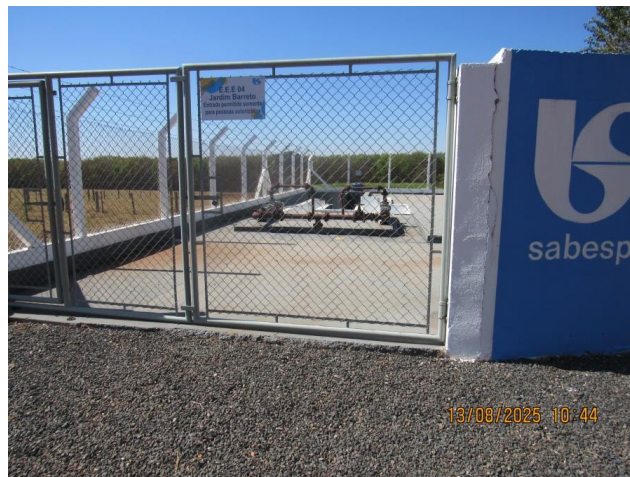
Constatação **523-2025-CT-157**: A instalação possui boas condições de conservação da área.

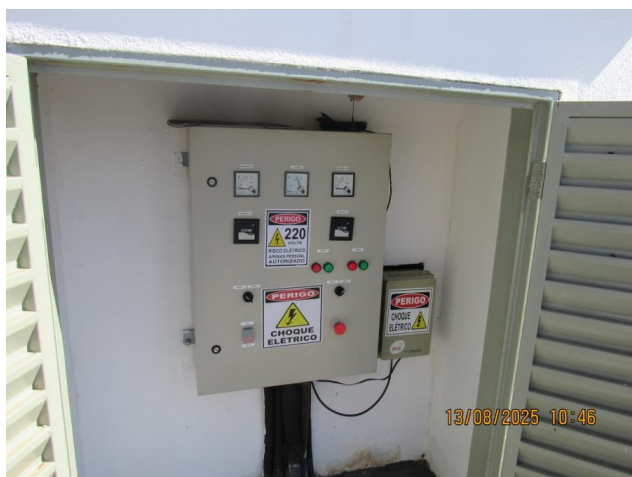
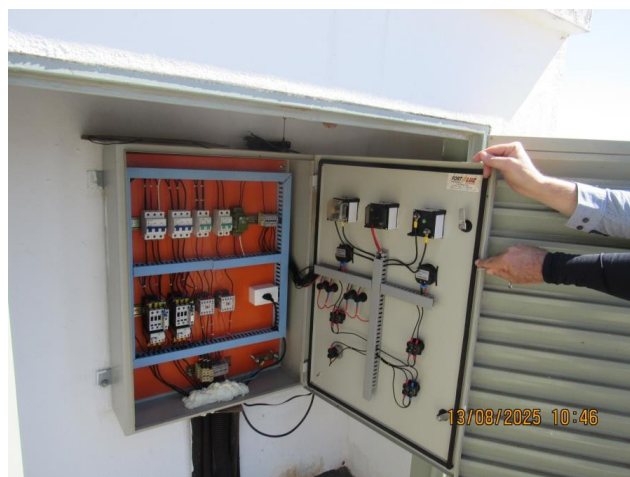
Constatação **523-2025-CT-160**: O painel elétrico possui comandos manuais para atender a situações de manutenção e de emergência.

Constatação **523-2025-CT-161**: O painel elétrico possui boas condições de segurança e operação.

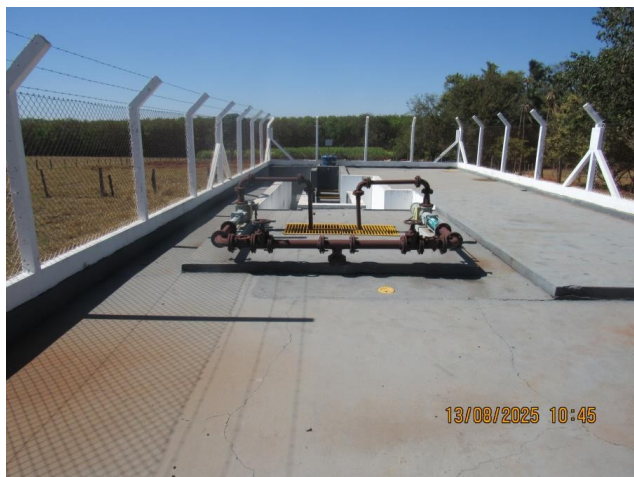
Constatação **523-2025-CT-162**: O painel elétrico possui instalações elétricas em boas condições.

Constatação **523-2025-CT-163**: A estação elevatória de esgoto possui conjunto motor-bomba reserva instalado e apto para acionamento imediato.

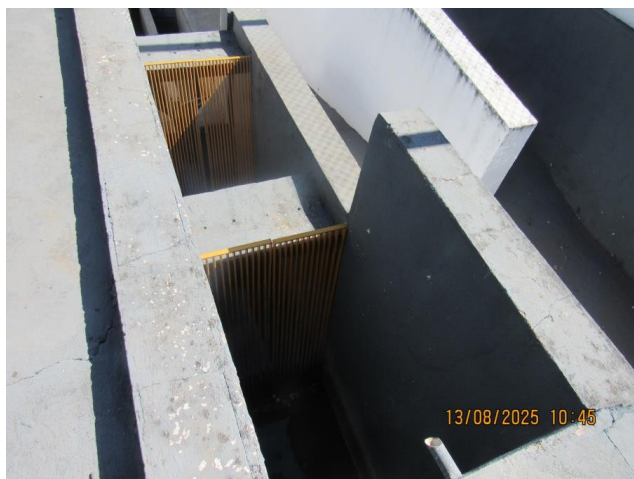
Constatação **523-2025-CT-164**: A estação elevatória de esgoto possui conjuntos motor-bomba em boas condições de operação.

Constatação **523-2025-CT-165**: A estação elevatória de esgoto possui dispositivos de tratamento preliminar em boas condições de operação e manutenção.

Constatação **523-2025-CT-166**: A estação elevatória de esgoto possui dispositivos para a remoção de sólidos grosseiros na entrada da instalação em boas condições de operação e manutenção.

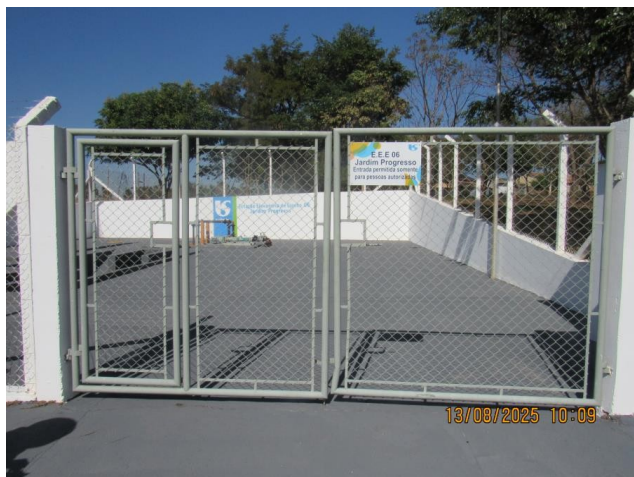
Constatação **523-2025-CT-170**: A instalação possui boas condições de conservação da área.

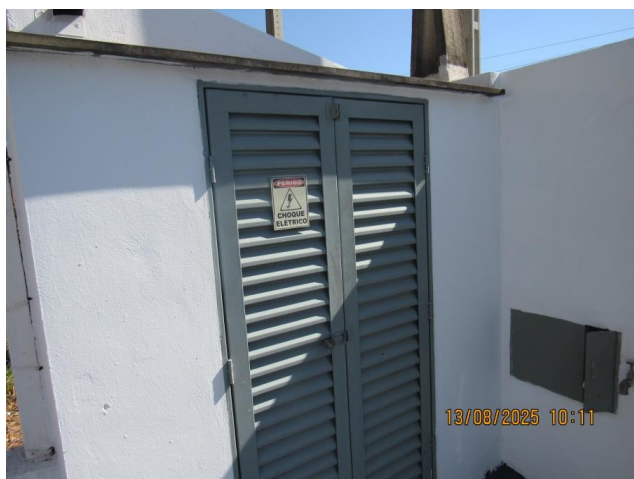
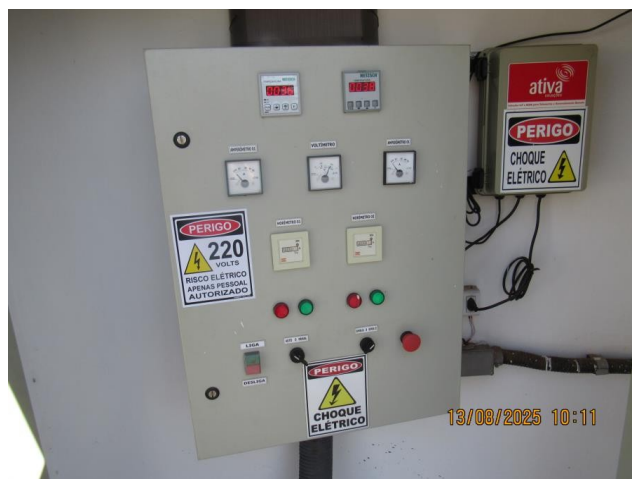
Constatação **523-2025-CT-173**: O painel elétrico possui comandos manuais para atender a situações de manutenção e de emergência.

Constatação **523-2025-CT-174**: O painel elétrico possui boas condições de segurança e operação.

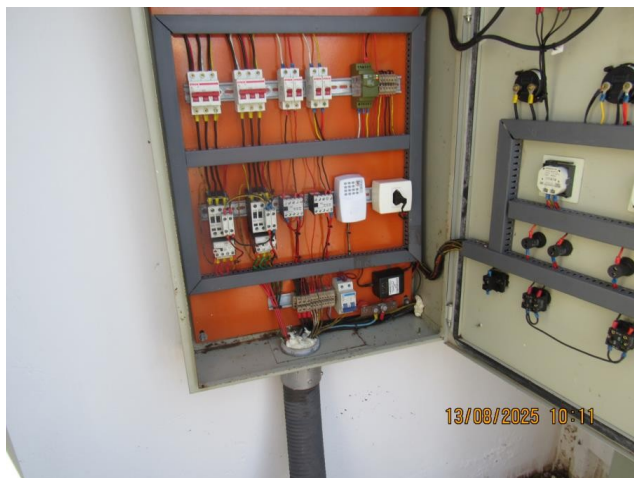
Constatação **523-2025-CT-175**: O painel elétrico possui instalações elétricas em boas condições.

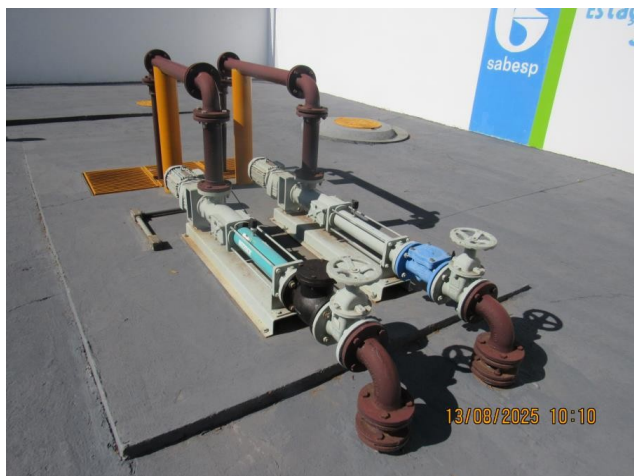
Constatação **523-2025-CT-176**: A estação elevatória de esgoto possui conjunto motor-bomba reserva instalado e apto para acionamento imediato.

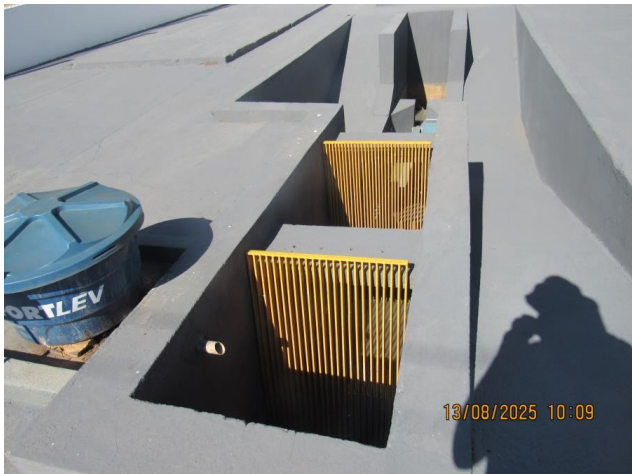
Constatação **523-2025-CT-177**: A estação elevatória de esgoto possui conjuntos motor-bomba em boas condições de operação.

Constatação **523-2025-CT-178**: A estação elevatória de esgoto possui dispositivos de tratamento preliminar em boas condições de operação e manutenção.

Constatação **523-2025-CT-179**: A estação elevatória de esgoto possui dispositivos para a remoção de sólidos grosseiros na entrada da instalação em boas condições de operação e manutenção.

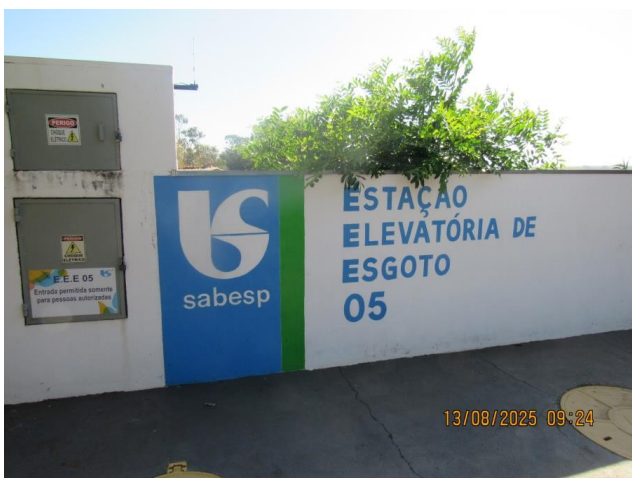
Constatação **523-2025-CT-122**: A instalação possui boas condições de conservação da área.

O abrigo do painel elétrico encontra-se instalado no calçamento da via pública.

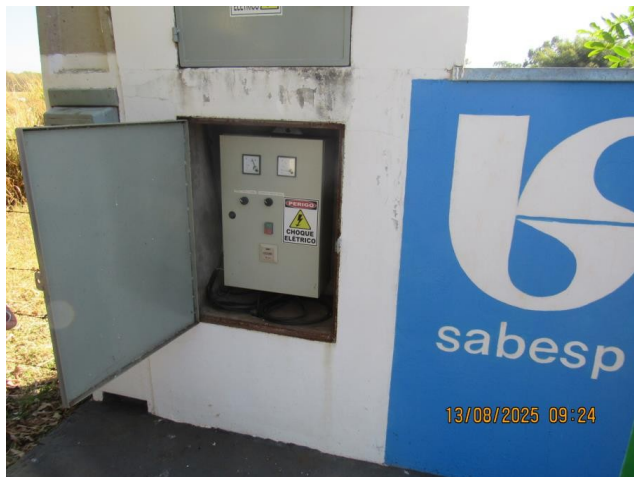
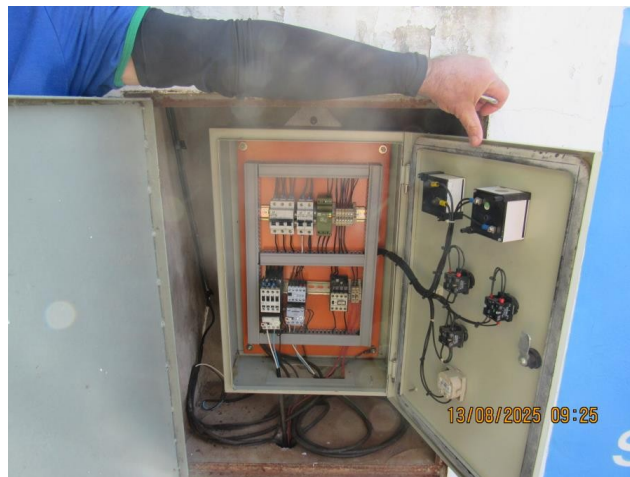
Constatação **523-2025-CT-123**: O painel elétrico possui comandos manuais para atender a situações de manutenção e de emergência.

Constatação **523-2025-CT-124**: O painel elétrico possui boas condições de segurança e operação.

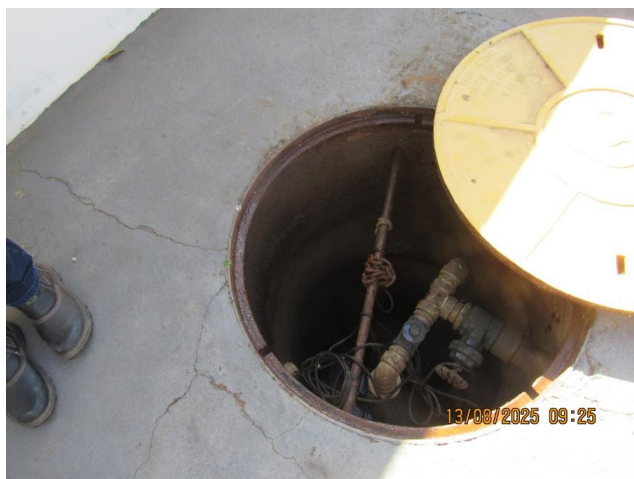
Constatação **523-2025-CT-125**: O painel elétrico possui instalações elétricas em boas condições.

Constatação **523-2025-CT-126**: A estação elevatória de esgoto possui conjunto motor-bomba reserva instalado e apto para acionamento imediato.

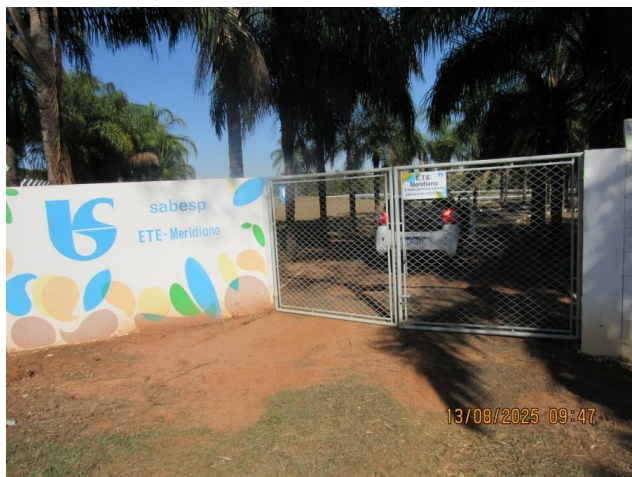
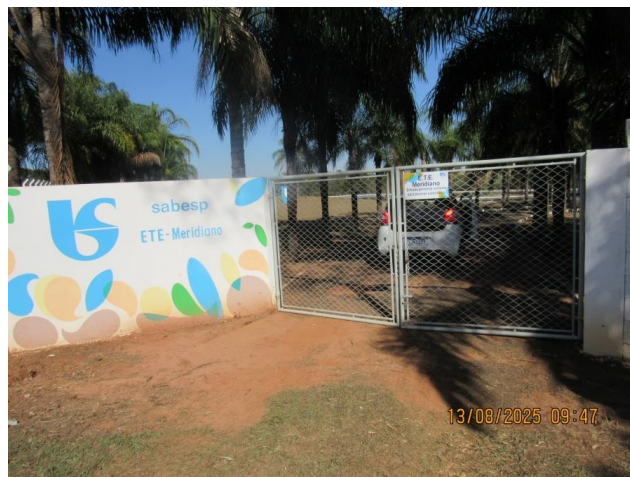
Constatação **523-2025-CT-111**: A instalação possui boas condições de conservação da área.

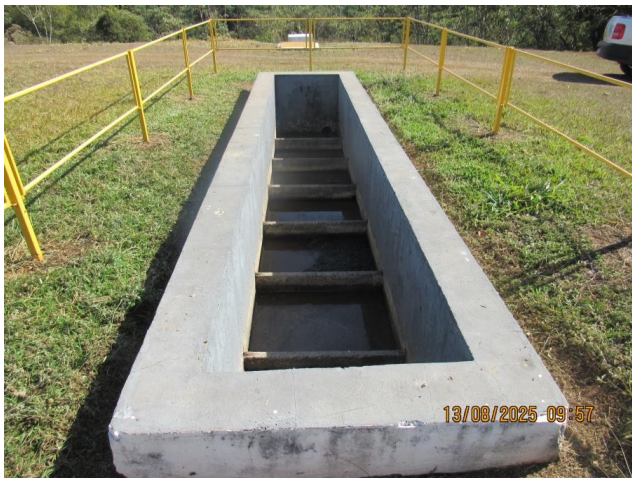
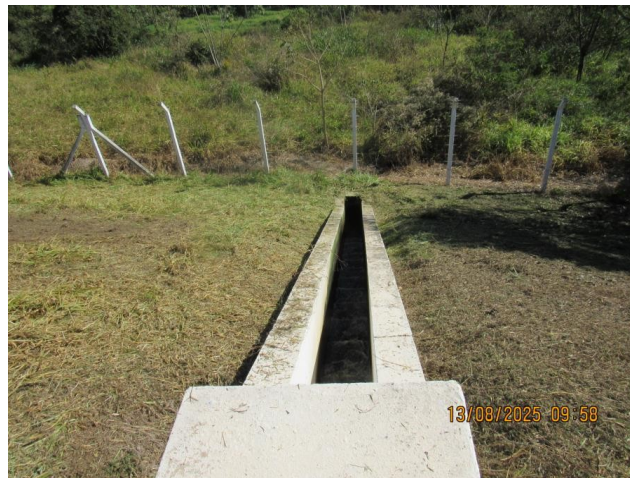
Constatação **523-2025-CT-114**: O efluente final apresenta aspecto físico inerente ao tratamento.

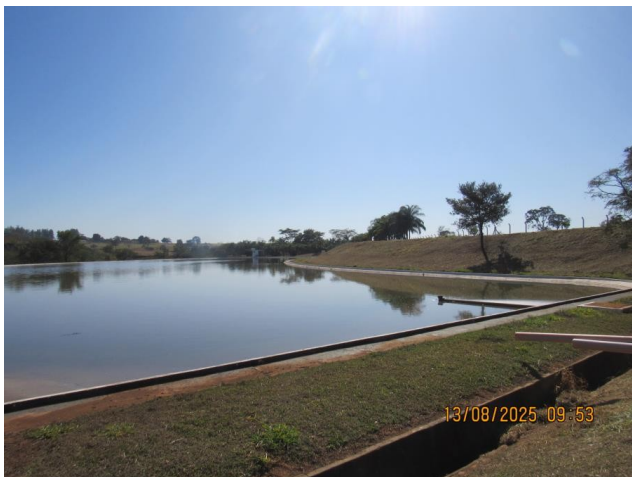
Constatação **523-2025-CT-115**: As tubulações e equipamentos utilizados no processo de tratamento de esgoto apresentam bom estado de conservação e operação.

Constatação **523-2025-CT-116**: A ETE apresenta os taludes em boas condições visíveis de segurança.

Constatação **523-2025-CT-117**: A ETE apresenta tratamento do esgoto visualmente adequado.
