**RELATÓRIO DE FISCALIZAÇÃO E  
LAUDO DE CONSTATAÇÃO TÉCNICA**  
**Superintendência de Fiscalização dos Serviços de Saneamento Básico**  
**RLFS.SAFI-0541-2025**

| <b>Município</b> | <b>Meridiano</b> |

| <b>Data da Fiscalização</b> | 11/08/2025 à 15/08/2025 |
| <b>Sistemas Fiscalizados</b> | Sistema de Abastecimento de Água, Sistema de Esgotamento Sanitário, Sistema de Atendimento Comercial |

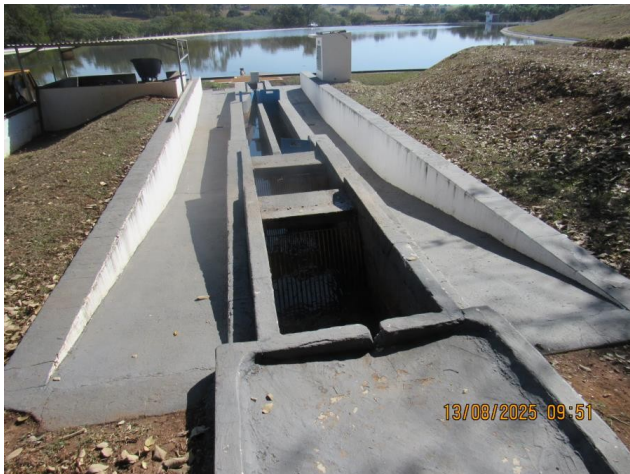
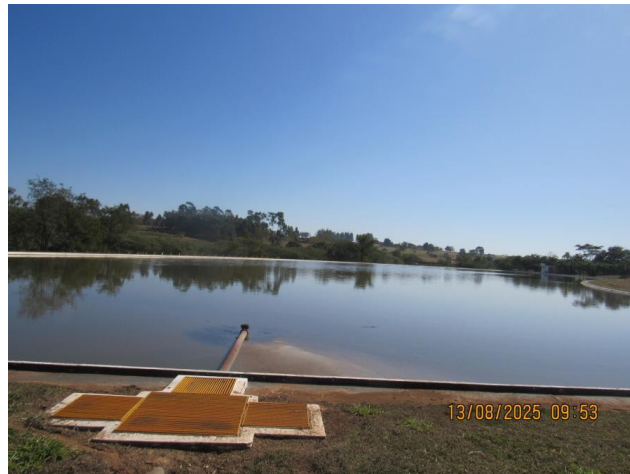
Constatação **523-2025-CT-118**: A ETE possui caixas/estruturas de chegada e de passagem dos esgotos em boas condições de conservação e operação.

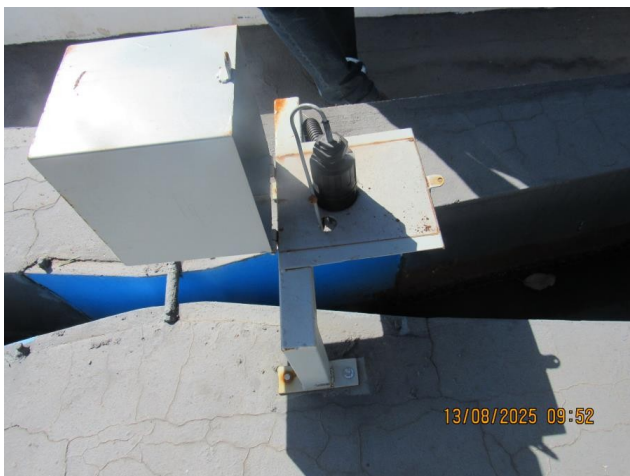
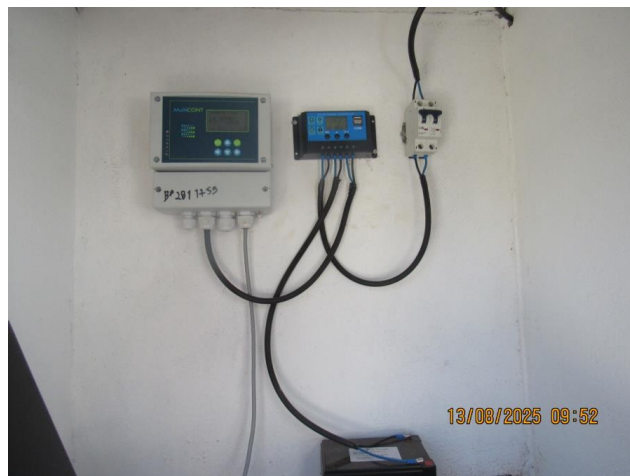
Constatação **523-2025-CT-119**: A ETE possui destinação adequada do lodo e resíduos gerados no tratamento.

Constatação **523-2025-CT-120**: A ETE possui medidor de vazão instalado e em boas condições de operação.

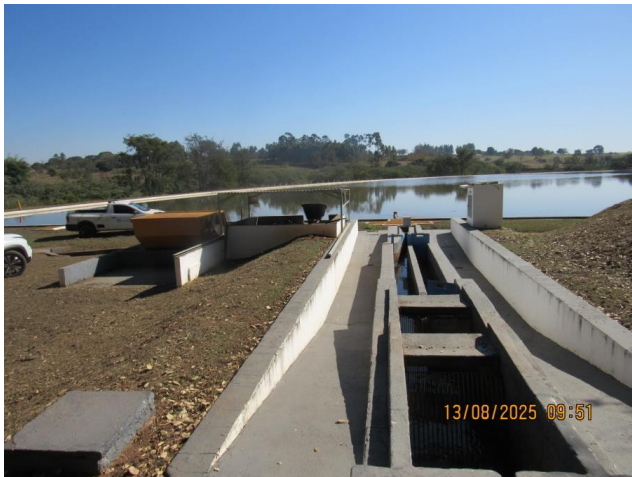
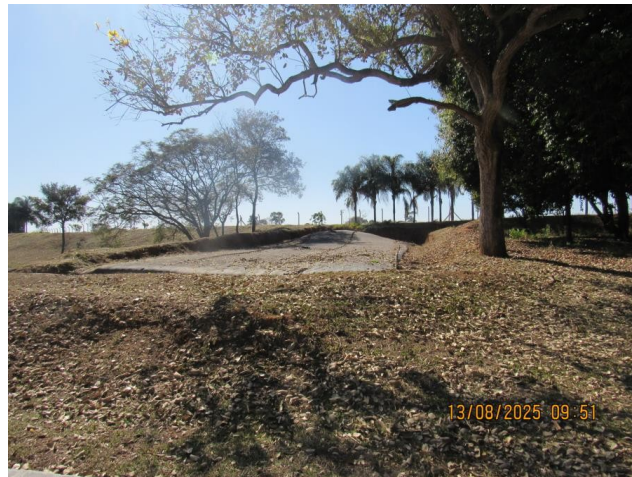
Constatação **523-2025-CT-121**: A ETE possui sistema de tratamento de lodo gerado com boas condições de operação.

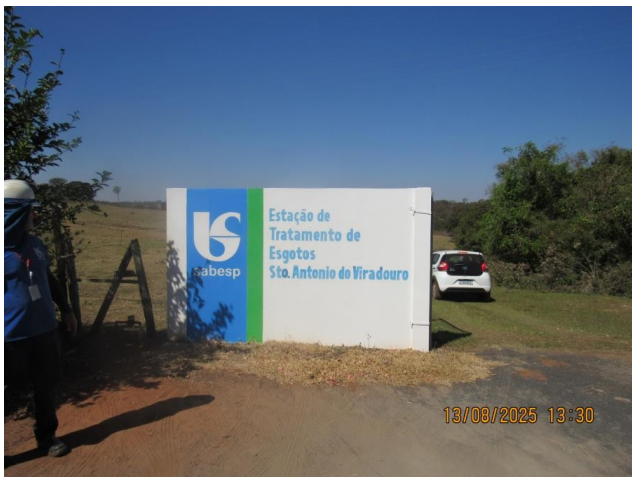
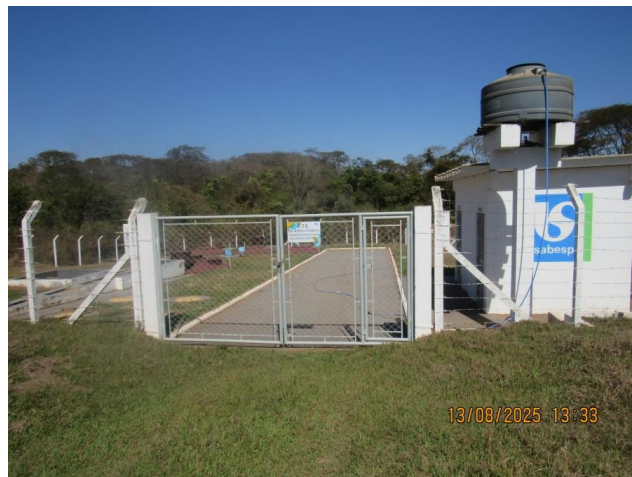
Constatação **523-2025-CT-27**: A instalação possui boas condições de conservação da área.

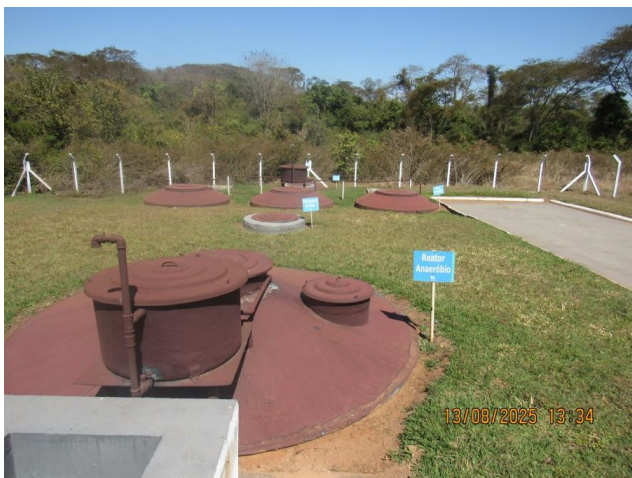
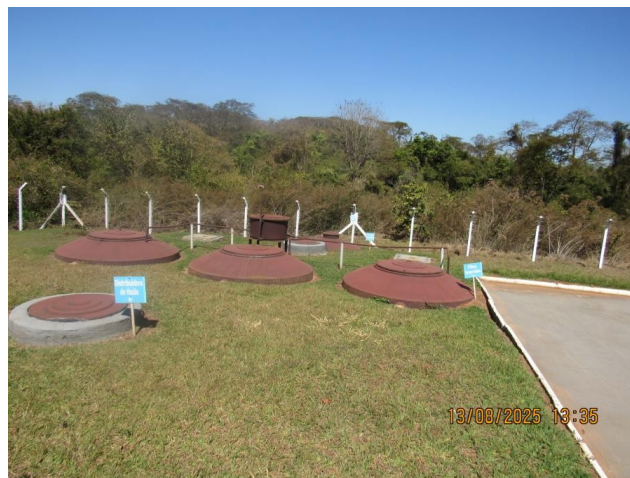
Constatação **523-2025-CT-30**: A ETE apresenta tratamento do esgoto visualmente adequado.

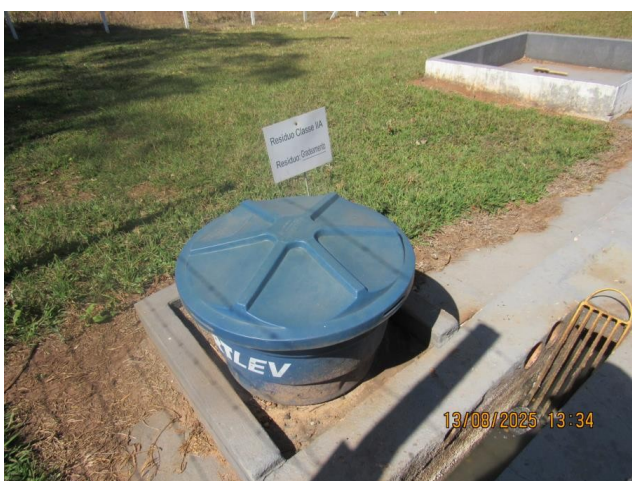
Constatação **523-2025-CT-31**: A ETE possui caixas/estruturas de chegada e de passagem dos esgotos em boas condições de conservação e operação.

Constatação **523-2025-CT-32**: A ETE possui destinação adequada do lodo e resíduos gerados no tratamento.

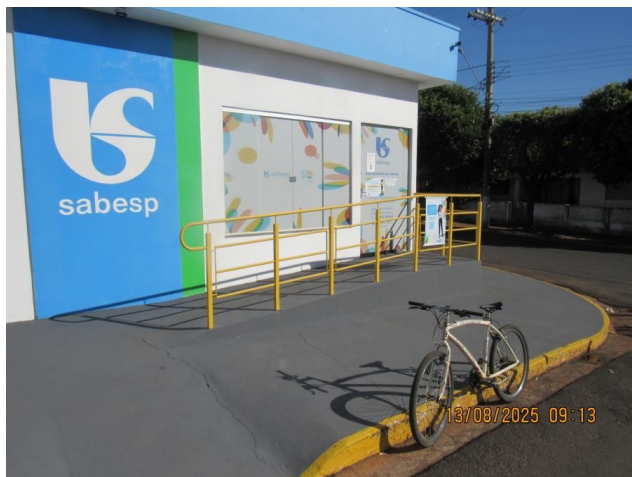
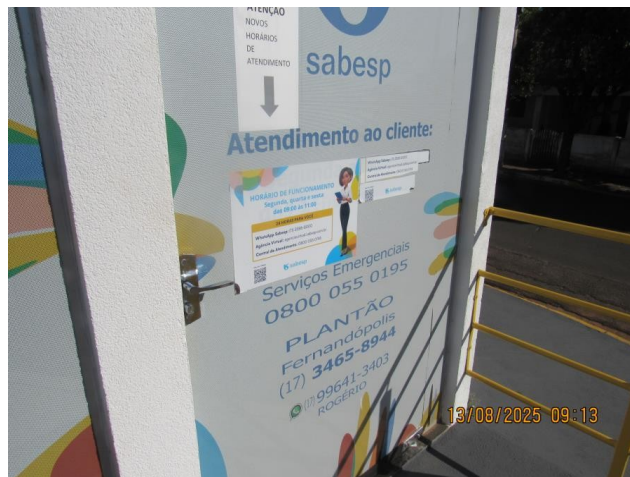
Constatação **523-2025-CT-183**: A agência de atendimento ao público está em conformidade com as normas de promoção de acessibilidade estabelecidas pela legislação federal.

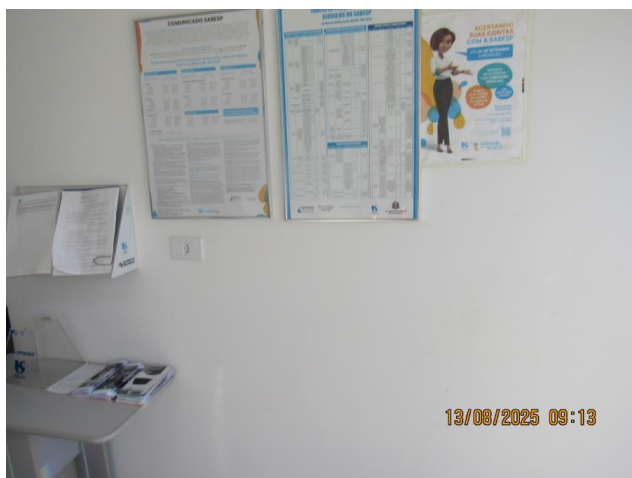
Constatação **523-2025-CT-184**: A agência de atendimento mantém à disposição dos usuários as publicações exigidas pela ARSESP.

Constatação **523-2025-CT-185**: A agência de atendimento mantém à disposição dos usuários as tabelas de tarifas dos serviços de abastecimento de água e de esgotamento sanitário.
